## REMONT I TERMOMODERNIZACJA BUDYNKU MUZEUM INSTRUMENTÓW MUZYCZNYCH W POZNANIU

Muzeum Instrumentów Muzycznych – Oddział Muzeum Narodowego  
61-772 Poznań, Stary Rynek 45  
dz. nr 108/1, 107, 106/2, 105/2, obręb Poznań, ark. 17

**Program prac konserwatorskich**

wrzesień 2016

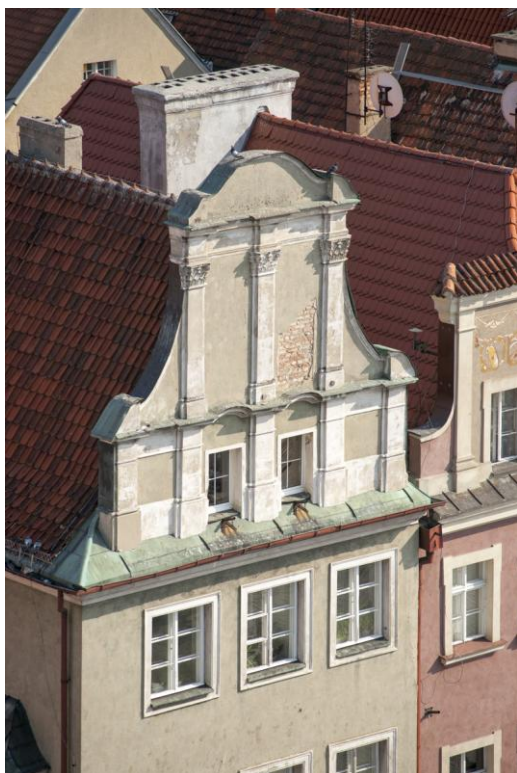
Tynki gładkie są popękane, miejscami odspojone, brudne i wyplamione. Na ich powierzchni wydaje się, że zachowały się mocno wypłukane pozostałości powłoki barwnej w odcieniu zieleni. Na tynkach występują liczne pęknięcia i zarysowania, są to wąskie (włosowate) rysy

Struktura tynków jest osłabiona. Tynki w tej partii są odspojone od podłoża, część odpadła odsłaniając ceglany mur – również zdegradowany. Widoczne są liczne, niestarannie wykonane łąty. Miejscami osypują się.

Fasada - partia szczytowa od Starego Rynku

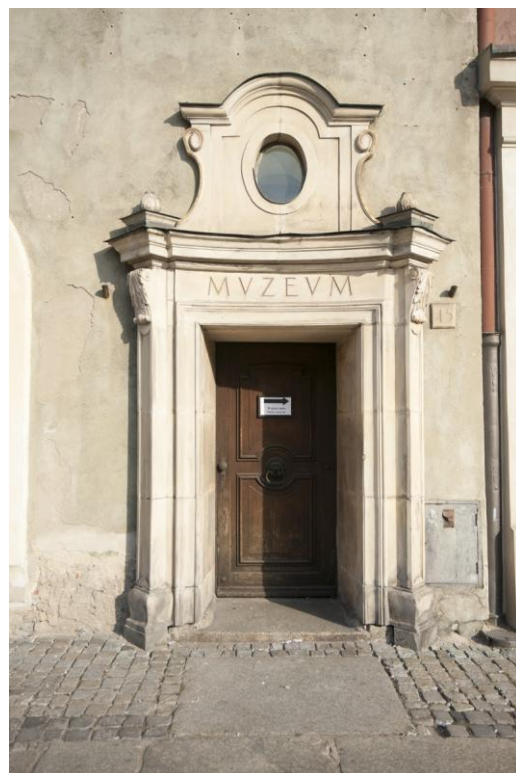
Elementy dekoracji kamiennej z nielicznymi ubytkami i powierzchniowym zabrudzeniem z naciekami, w stanie dobrym. Największe osłabienie i dezintegrację powierzchniową kamienia obserwuje się lokalnie w partii cokołowej do 50 cm na chodnikiem (ubytki, pęknięcia oraz ogniska dezintegracji granularnej).

Fasada – portal wejściowy – detal z piaskowca

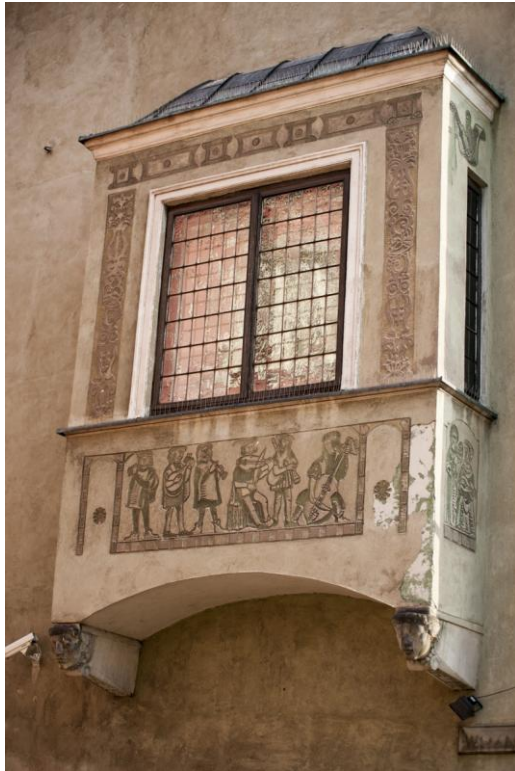
Sgraffito było w przeszłości konserwowane i w uzupełniane, w dostatecznym stanie technicznym, bez większych ubytków. Jednakże w części narożnej od strony rynku występują liczne ubytki, uszkodzenia i odspojenia wypraw tynkarskich, i detalu sztukatorskiego. Na powierzchni tynku i sgraffita występują liczne przebarwienia spowodowane zaciekami oraz zabrudzenia.

Wykus I. piętra

- 8.3.8. Uzupelnienie ubytków poszczególnych warstw sgraffita (ariciato, intonaco colorato) odpowiednio dobraną zaprawą wapienno-piaskową, w warstwie podkładowej barwioną w masie; zaprawę należy wykonać na bazie wapna dołowanego np. Romanit-Sumpfkalk (Keim, Niemcy) oraz naturalnego kruszywa (piasek płukany) w stosunku 1:3.

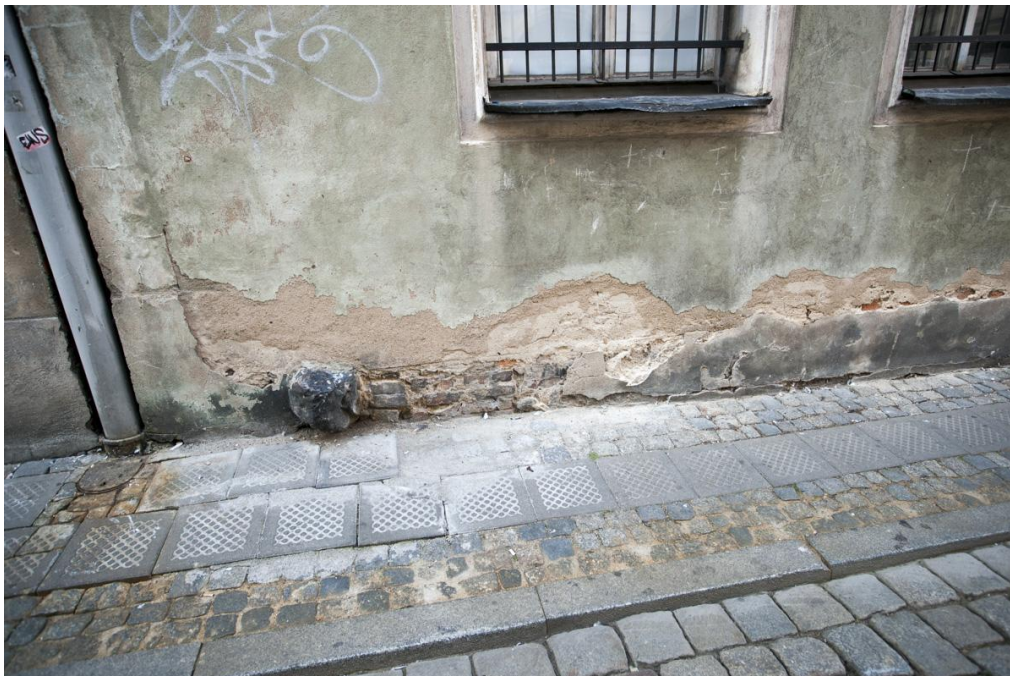
Część cokołowa parteru znajduje się w bardzo złym stanie technicznym, narażona na działanie wody odbijającej się od chodnika, zaś w okresie zimowym na zaleganie śniegu, zasolenie, a także łatwy dostęp i możliwość przypadkowych ingerencji dokonywanych z poziomu chodnika. Większość licowej warstwy wypraw tynkarskich cokołu złuszczyła się wskutek procesów destrukcyjnych, w wielu miejscach tynk jest odspojony od podłoża, duża część, szczególnie w rejonie rur spustowych odpadła odsłaniając ceglany mur – także zdegradowany.

Degradacja partii cokołowej od ul. Klasztornej

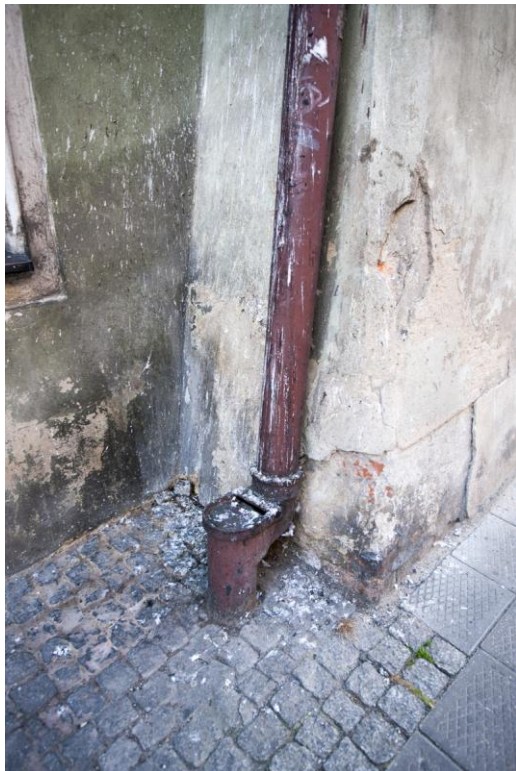
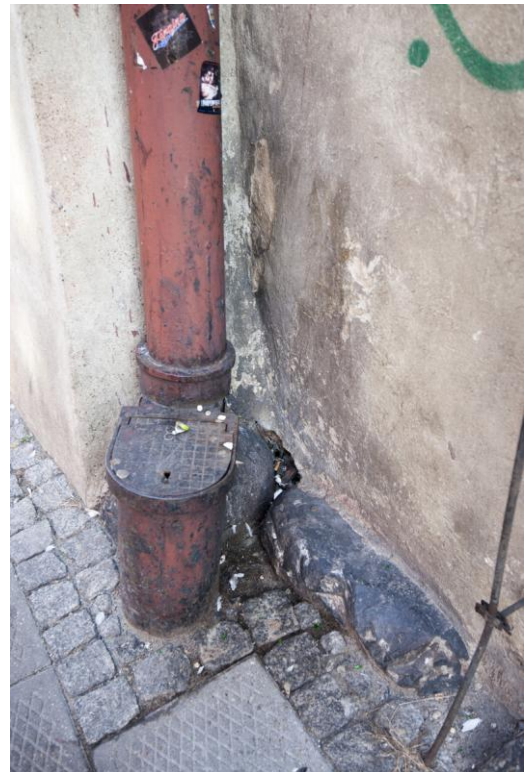
Degradacja partii cokołowej przy wpustach rur spustowych

- należy sprawdzić i dokonać napraw instalacji rur spustowych w rejonie przejścia przez chodnik
- wymienić uszkodzone wyczystki i sztucery
- udrożnić i uszczelnić instalację deszczową

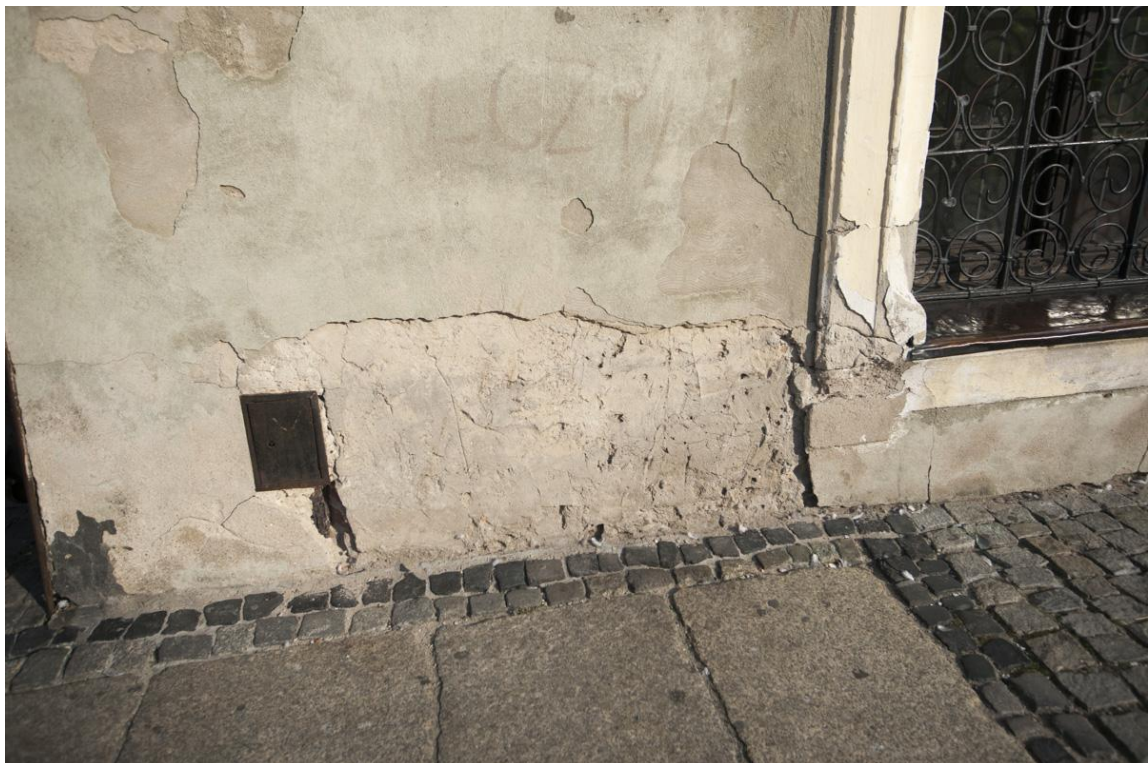
Ubytki tynku w elewacji frontowej

- 8.2.7. Uzupełnienie ubytków tynków odpowiednio dobraną masą mineralną zbliżoną składem i właściwościami do tynku oryginalnego, w sposób imitujący technikę oraz efekt końcowy jak tynk oryginalny. Tynk do uzupełnień powinien być barwiony w masie i posiadać odpowiednie uziarnienie. Zabieg ten można wykonać wykorzystując dostępne w handlu materiały modyfikując je odpowiednio do potrzeb – np. w

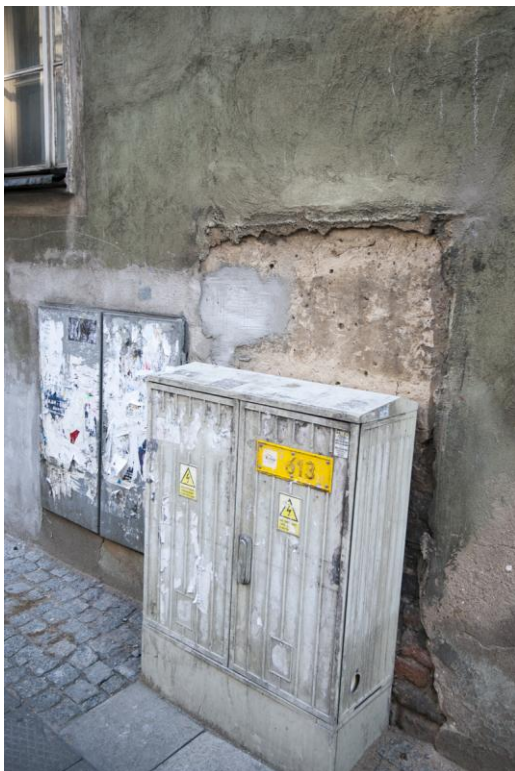
System kolców zainstalowanych przeciw ptactwu jest niekompletny i wyeksploatowany. Nawarstwienia ptasiego guana świadczą o tym, że jest już nieskuteczny. Na elewacji występują szafki i skrzynki instalacyjne, zniszczone z wątpliwej jakości materiałów, układ i lokalizacja przypadkowa wprowadzająca chaos i dekompozycję elewacji.

Szafki instalacyjne od ul. Woźnej i w elewacji frontowej

- 8.2.3. Mechaniczne usunięcie nieestetycznych uzupełnień, łat oraz partii całkowicie zdeintegrowanych, zasolonych i zawilgoconych.
- 8.2.4. Demontaż elementów metalowych, nieczynnego okablowania oraz urządzeń przeznaczonych do wymiany bądź przeniesienia w inne miejsca.

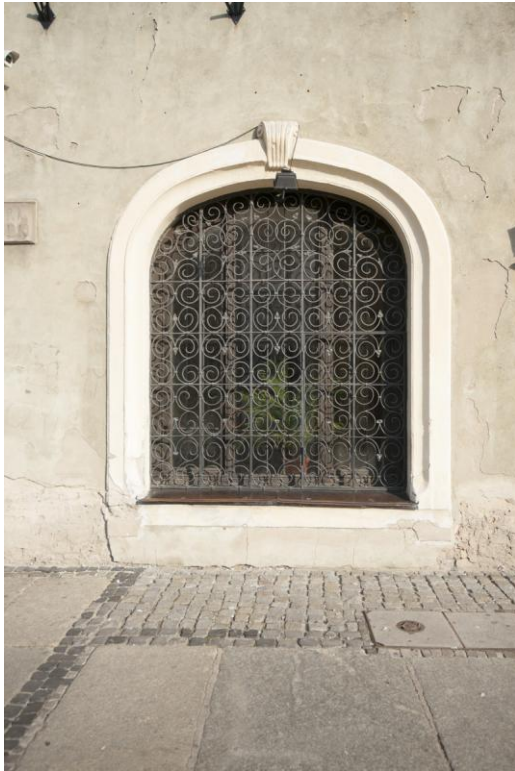
Okna w złym stanie technicznym, profile ramiaków wypaczone, w wielu przypadkach lokalnie występują duże nieszczelności okien powodujące zacieki i przenikanie wilgoci do wnętrza, lokalne ubytki tkanki konstrukcyjnej. Powłoki malarskie w oknach galerii parteru, I piętra i II. piętra były odnawiane w stanie dobrym i dostatecznym jednakże rodzaj użytego drewna, technika i jakość wykonania na pocz. lat 50 ubiegłego wieku była na niskim poziomie. Na uwagę zasługują przeszklenia wykonane w technice witrażowej, szczególnie szklenie okien w sali koncertowej na I. piętrze szkłem gomółkowym w metalu. Podczas prac polegających na wymianie okien należy zadbać o przeniesienie i wykorzystanie elementów tych przeszkleń w nowych oknach. W oknach poddasza, w pomieszczeniach magazynowych i administracyjnych okna, a w szczególności powłoki malarskie w bardzo złym stanie technicznym. W oknach parteru i sali koncertowej na I. piętrze kraty żelazne, w dobrym stanie technicznym, powłoki malarskie wykazujące liczne ubytki i rozwarstwienie, wymagające renowacji.

Okno parteru w elewacji frontowej

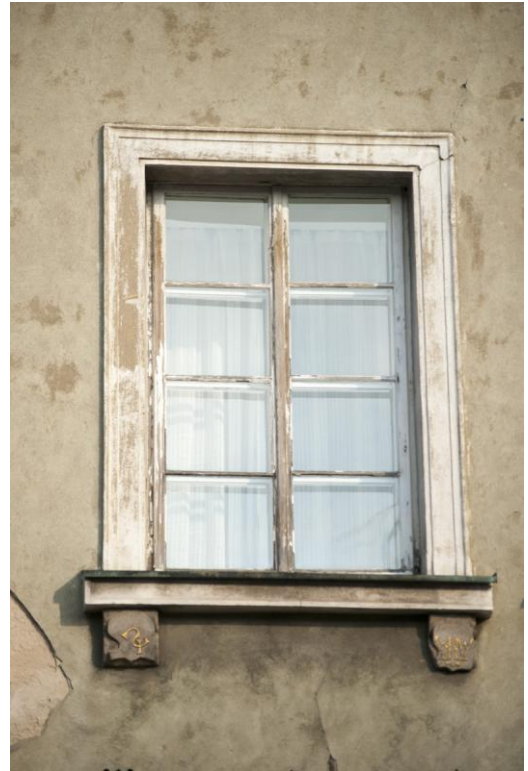
Okno I. piętra w elewacji od ul. Woźnej

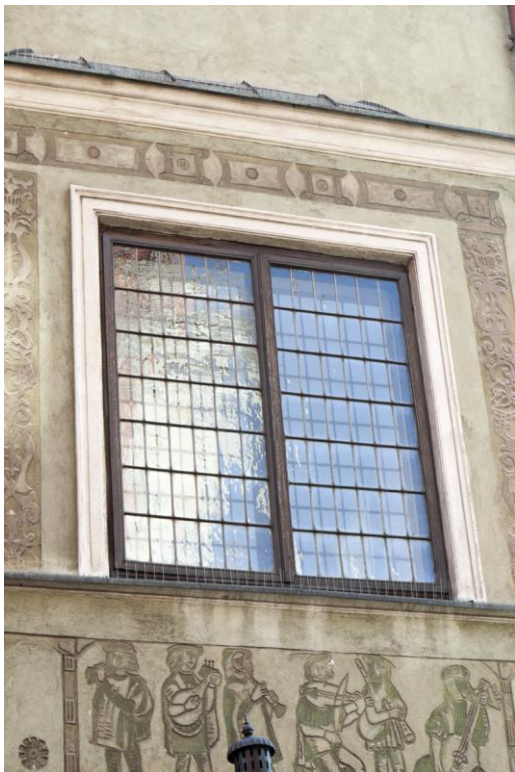
Okno wykuszu I. piętra

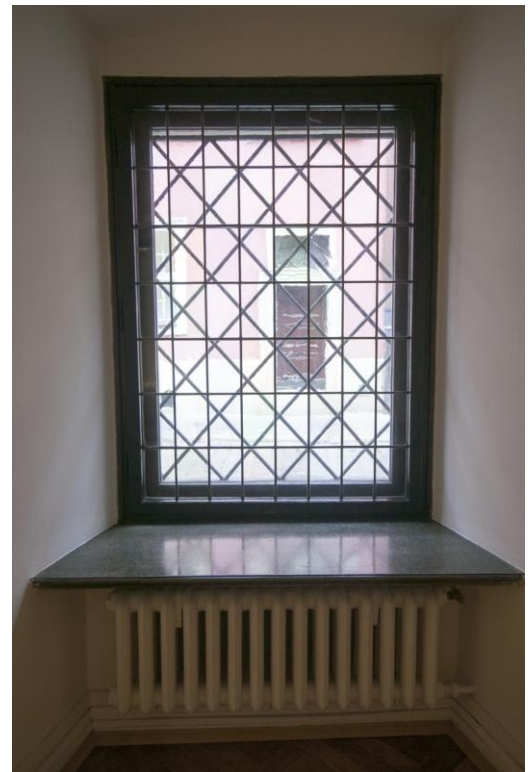
Okno na parterze od u. Woźnej

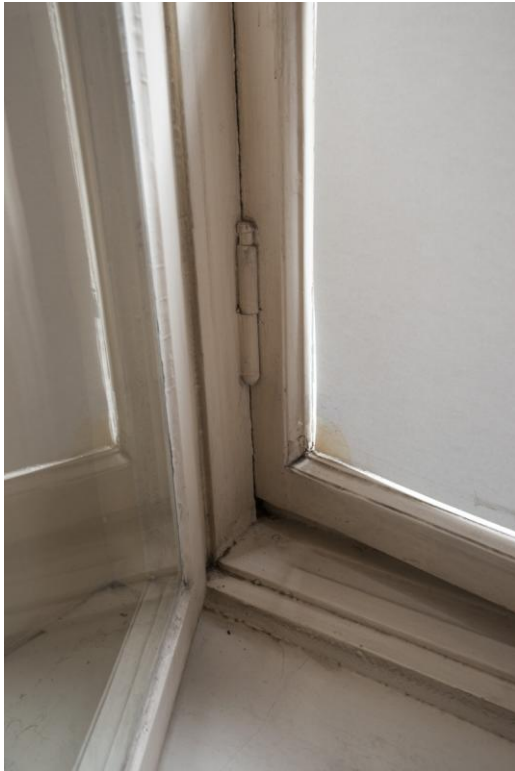
Detal okna półskrzynkowego

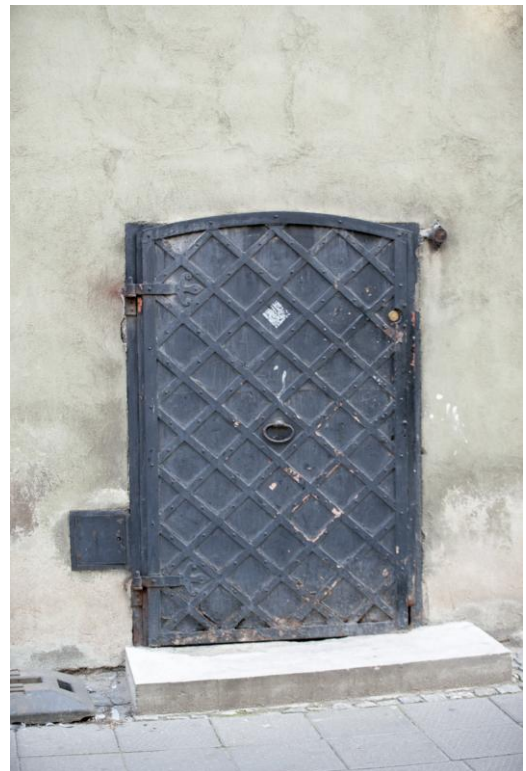
Drzwi żelazne do części piwnicznej w parterze budynku od. ul. Woźnej. Na powierzchni wytworzyła się korozja. Materiał żelazo, pokryty warstwami farby, jest zazwyczaj odporny na korozję. Jednak w przypadku agresywnego wpływu środowiska oraz naprężeń powstających w wyniku drgań całej konstrukcji (ruch kołowy), spowodować może mikrospeknięcia warstw malarskich oraz podłoża, co doprowadza do odspojenia i ubytków powłok zabezpieczających, a w konsekwencji do korozji. W dolnej części drzwi w wyniku działania niekorzystnych warunków – zwilgocenie od chodnika oraz wpływ soli w okresie zimowym występuje perforacja poszycia drzwi i uszkodzenia konstrukcji z głęboką korozją.

Drzwi żelazne – wejście do piwnic od. ul.  
Woźnej

- oczyszczenie powierzchni z nawarstwień oraz produktów korozji metodami komplementarnymi: chemiczną (pasty do usuwania starych powłok), mechaniczną (strumieniowo-ścierną), fizyczną (abłacja laserowa) - z uwagi na porowatą strukturę oczyszczenie z produktów korozji musi być bardzo dokładne,

- wykonanie niezbędnych napraw,
  - ustabilizowanie ognisk korozji poprzez naniesienie kontaktowych inhibitorów korozji,
  - odtłuszczenie poprzez przemycie acetonem,

- zabezpieczenie powierzchni poprzez naniesienie powłok antykorozyjnych w dwóch warstwach na oczyszczonej i odtłuszczonej powierzchni metalu z preparatu cynkowego

- końcowe zabezpieczenie antykorozyjną barwną powłoką o wysokiej odporności na warunki atmosferyczne, ścieranie, elastycznej - np. nałożenie antykorozyjnej warstwy pośredniej przy użyciu wysokocynowej epoksydowej farby chemoutwardzalnej: Epex Eiseng Limmer 806E750-0702/703 (Bergolin, Niemcy), w grubości powłoki 80 mikronów w dwóch warstwach, a następnie nałożenie zewnętrznej chemoutwardzalnej, poliuretanowej, warstwy malarskiej w odpowiednio dobranym kolorze np. z gamy produktów firmy Lankwitzer (Niemcy),
- montaż rozłożonych elementów.

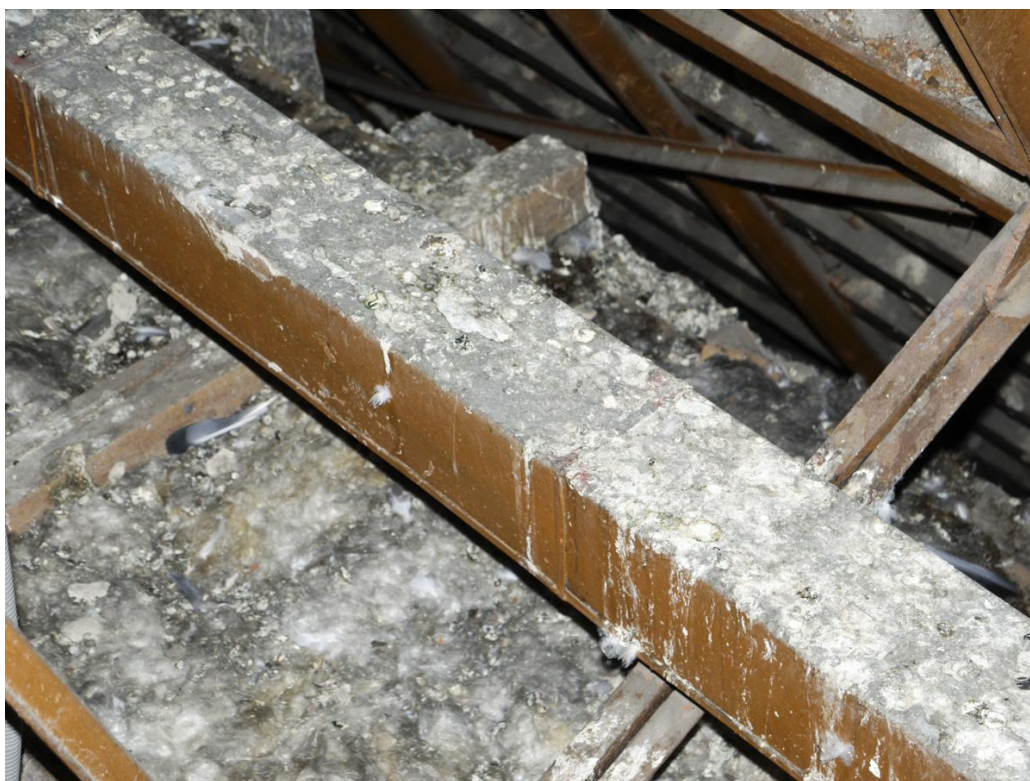
Konstrukcja dachu nad kamienicą główną – stalowa z wiązarów kratowych. Stan konstrukcji określa się jako dobry, nie stwierdzono uszkodzeń i ugięć. Stan powłoki malarskiej zły, lokalne ubytki i ogniska korozji. Stan konstrukcji pogarsza bardzo duża ilość nagromadzonych ptasich odchodów zarówno na konstrukcji jak i na stropach poddasza. Konstrukcja poszycia – łaty drewniane w stanie dobrym, nie stwierdzono nadmiernych ugięć, obecności korozji biologicznej i zawilgocenia. Jednakże przy wymianie przy remoncie poszycia należy wymienić łączenie i wykonać wiatroizolację. Stan pokrycia dachowego – pokrycie dachówką esówką lokalnie fragmenty pokryte blachą miedzianą. Pokrycie w bardzo złym stanie technicznym, widoczne duże nieszczelności i ubytki pokrycia i zaprawy.

Fragment konstrukcji dachu – pokryty warstwą ptasich odchodów

- Oczyszczenie poddasza z zalegających ptasich odchodów
- Demontaż płyt izolacji z płyt Suprema
- Demontaż podbitek poddasza
- Przegląd konstrukcji stropu poddasza
- Dezynfekcja konstrukcji dachu i poddasza
- Uzupełnienie i naprawa elementów konstrukcyjnych
- Zabezpieczenie konstrukcji preparatami solnymi przed korozją biologiczną oraz zabezpieczenie do cechy NRO (nierozprzestrzeniające ognia)
- Wykonanie nowych podbitek z płyt gipsowo-włóknowych
- Wykonanie nowej izolacji przeciwwilgociowej, paroizolacji
- Wykonanie ocieplenia z wełny mineralnej skalnej twardej przeznaczonej do izolacji poddaszy i stropów gr. 20cm  $\Lambda=0,038W/(mK)$
- Odtworzenie pomostu technicznego

- Oczyszczenie konstrukcji stalowej, wykonanie zabezpieczeń / powłok antykorozyjnych wg punktu – 8.4 konserwacja elementów metalowych
- Wykonanie wiatroizolacji
- Wykonanie konstrukcji kontr łat i łat
- Wykonanie obróbek blacharskich z blachy miedzianej, odtworzenie wg istniejących
- Montaż elementów systemu odwodnienia – rynien, koszy i rur spustowych
- Wykonie pokrycia dachowego z dachówki ceramicznej zakładkowej esówki, kolor naturalny
- Montaż wyposażenia dachu – ławy i schody kominiarskie, wyłazy dachowe, poręcze i liny asekuracyjne, maszt antenowy,
- Wykonanie instalacji odgromowej, po wykonaniu instalacji odgromowej należy zapewnić sprawdzenie i opomiarowanie.

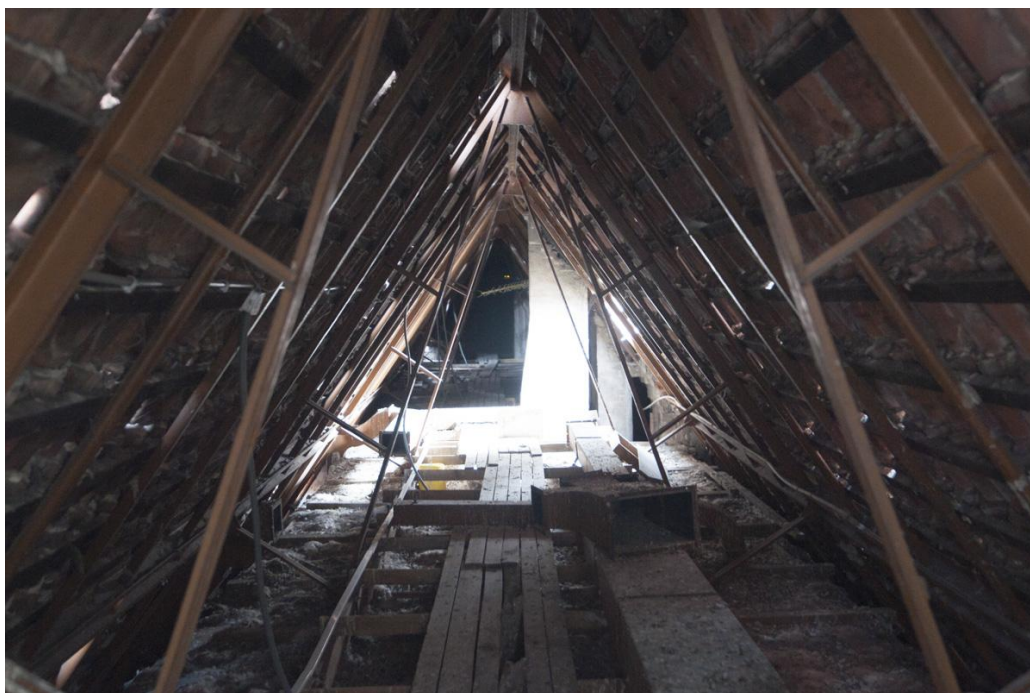
Konstrukcja dachu nad budynkiem głównym

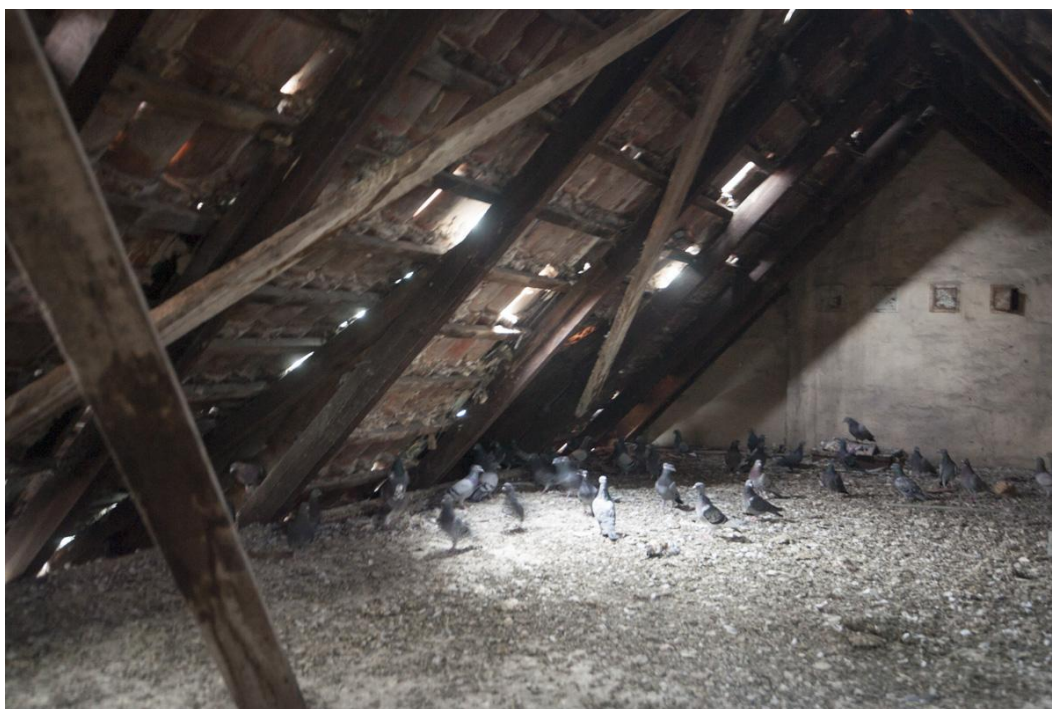
Konstrukcja dachu nad kamienicą od ul. Klasztornej – konstrukcja drewniana, z dwoma ścianami stolcowymi i układem krokwi. Stan konstrukcji dobry, nie stwierdzono śladów korozji biologicznej i zawilgocenia, elementy nie są odkształcone i wyęteżone. Pokrycie dachówką esówką, stan zły, do wymiany jak nad kamienicą główną.

Konstrukcja dachu nad budynkiem od ul. Klasztornej

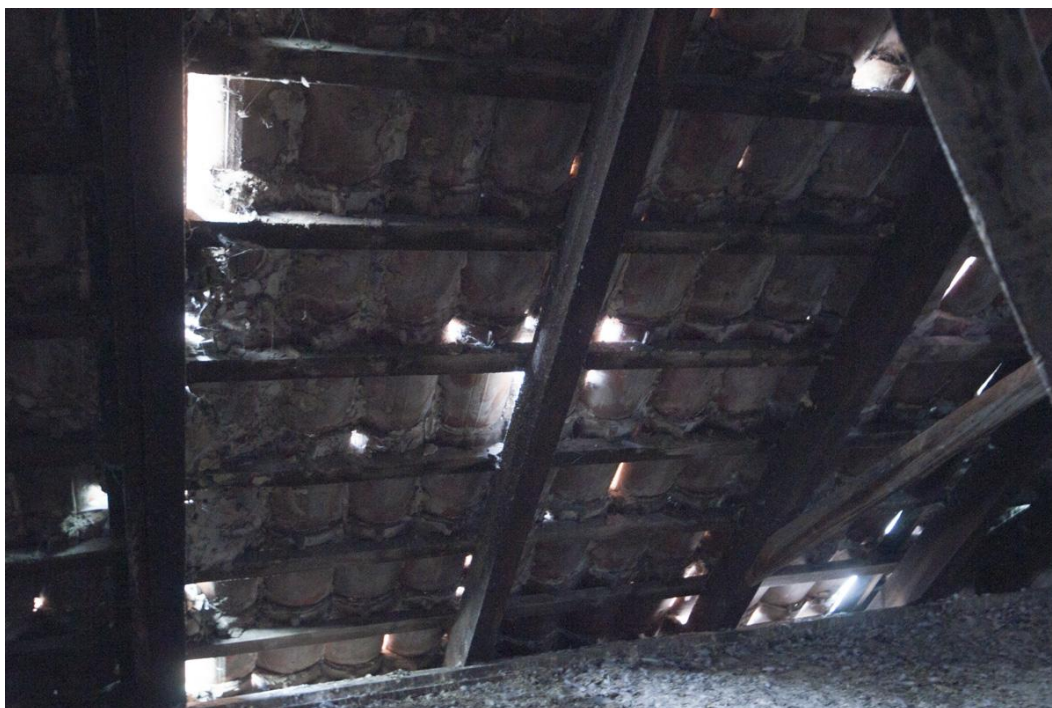
Stan pokrycia

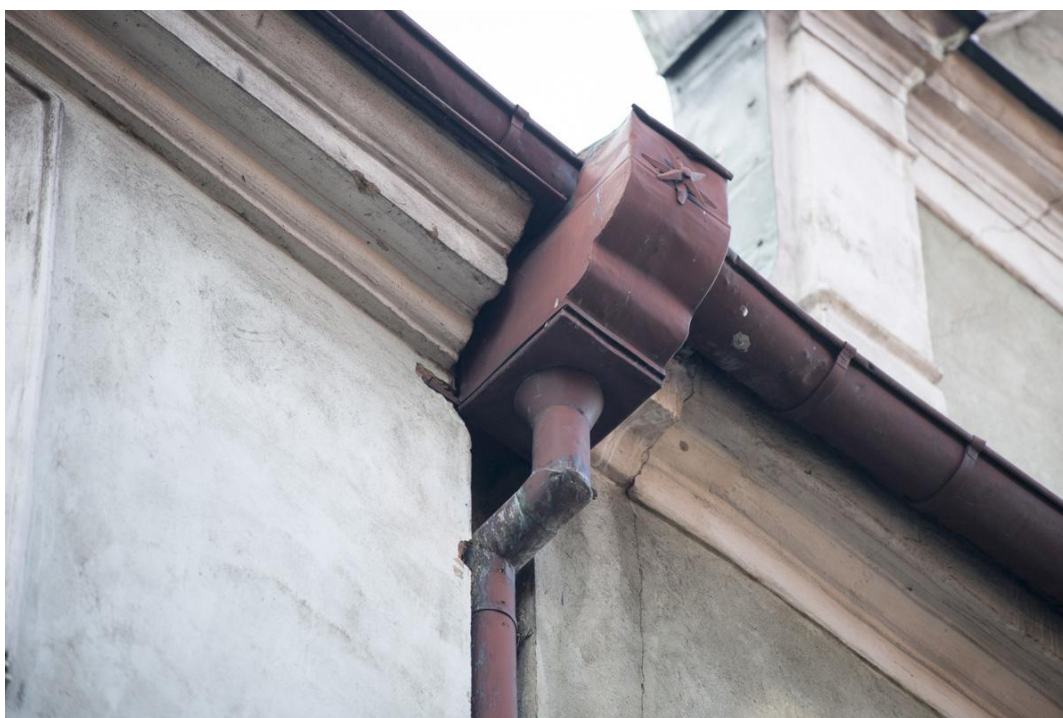
System odwodnienia – rynny i rury spustowe stalowe cynkowane, malowane w złym stanie technicznym, widoczne naprawy i uzupełnienia lokalne rur spustowych. Rynny, kosze i rury spustowe nieszczelne i zdeformowane. Uwagi wymagają kielichy i wpusty z wyczystkami w chodniku, należy sprawdzić szczelność połączeń z systemem kanalizacji deszczowej oraz czystość i drożność.

Kosz i rura spustowa widok szczytu od ul. Klasztornej
