**PROGRAM PRAC KONSERWATORSKICH  
PRZY ZABYTKOWYCH ELEMENTACH  
W OBRĘBIE PIWNIC I PARTERU  
STAREGO RATUSZA W POZNANIU**

Autor programu:  
mgr Ryszard Rolewicz

Kraków, 2018 r.

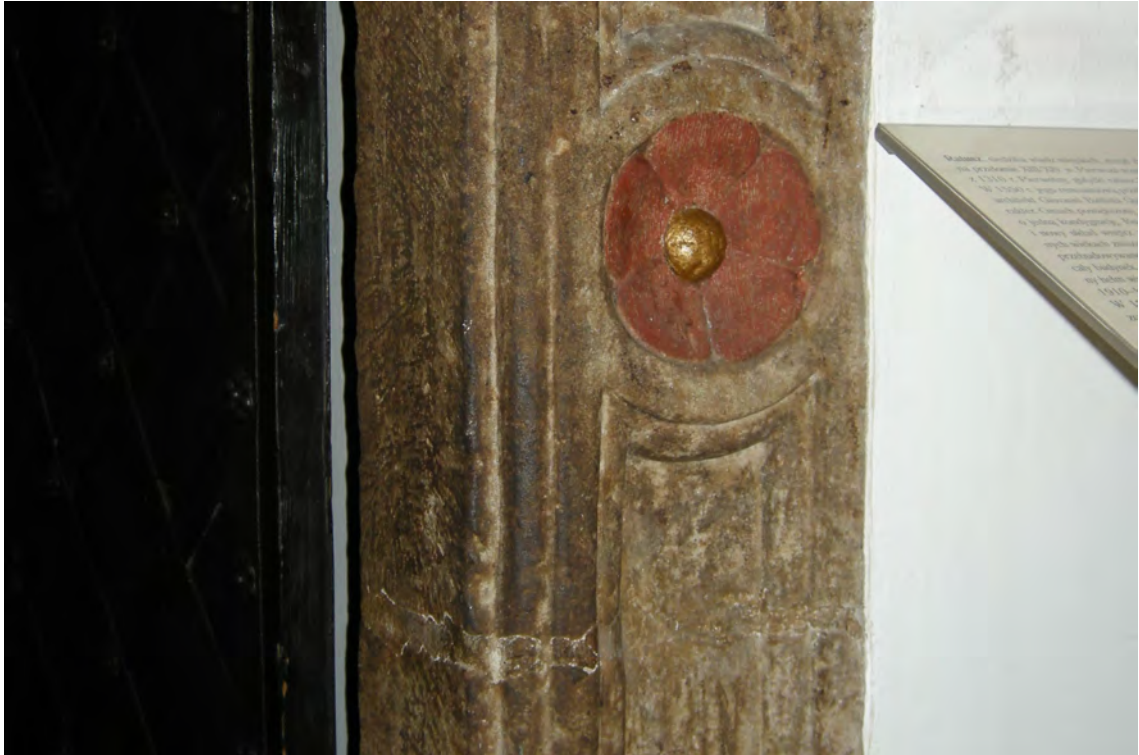
Fot. 1 Stary Ratusz w Poznaniu. Portal w pomieszczeniu 203 parteru. Widoczne zabrudzenie i zatłuszczenie krawędzi węgara.

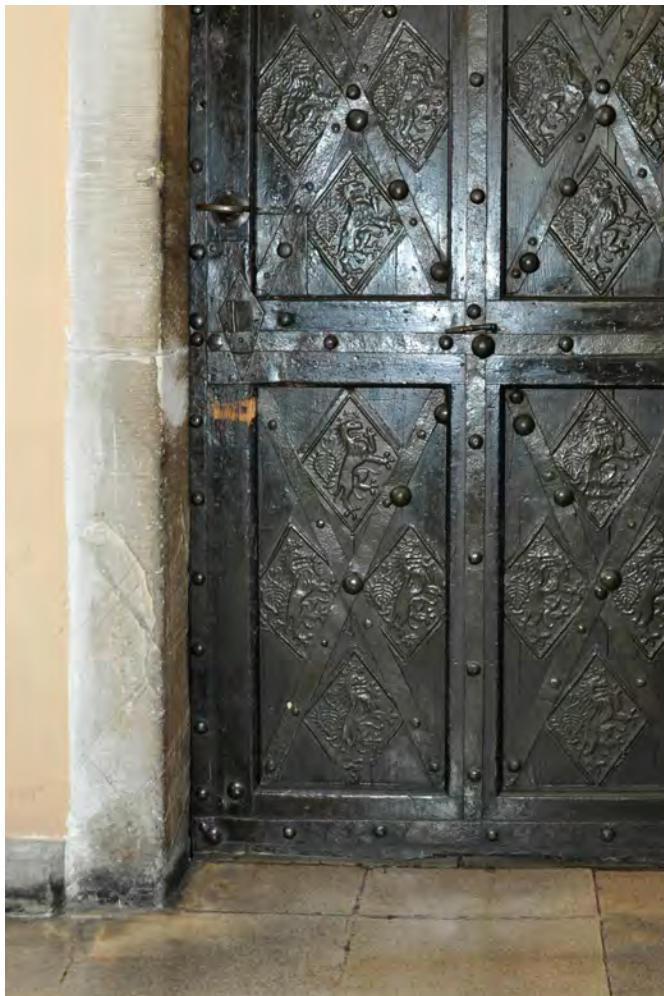
Fot. 2 Stary Ratusz w Poznaniu. Drzwi z pomieszczenia 203 do 204 parteru. Widoczne przetarcia i zabrudzenia powierzchni kamienia, warstw zabezpieczających drewno i metal.

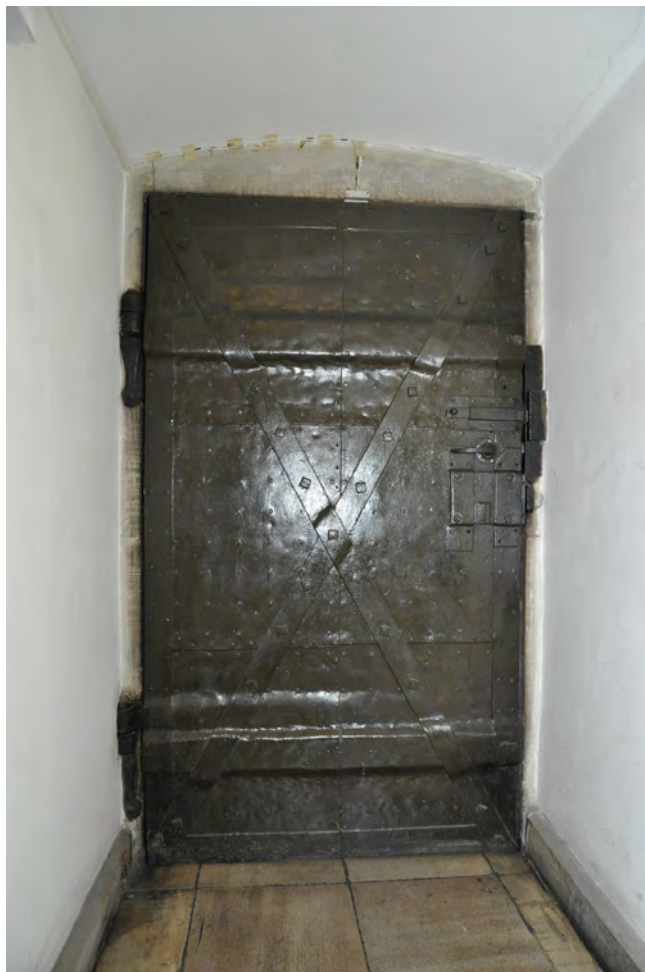
Fot. 3 Stary Ratusz w Poznaniu. Drzwi z pomieszczenia 204 do 203 parteru. Widoczne pęknięte kamienne nadproże, spękanie tynku na sklepieniu glifu drzwiowego oraz korozja blachy w dolnej partii okucia.

6. Wykonanie wzmocnień pękniętych nadproży (pręty nierdzewne wprowadzone w nawierty wykonane z boku belki, osadzone na żywicy syntetycznej).
7. Uzupełnienie ubytków kamienia zaprawą mineralną barwioną w masie.
8. Ewentualne scalenie kolorystyczne.

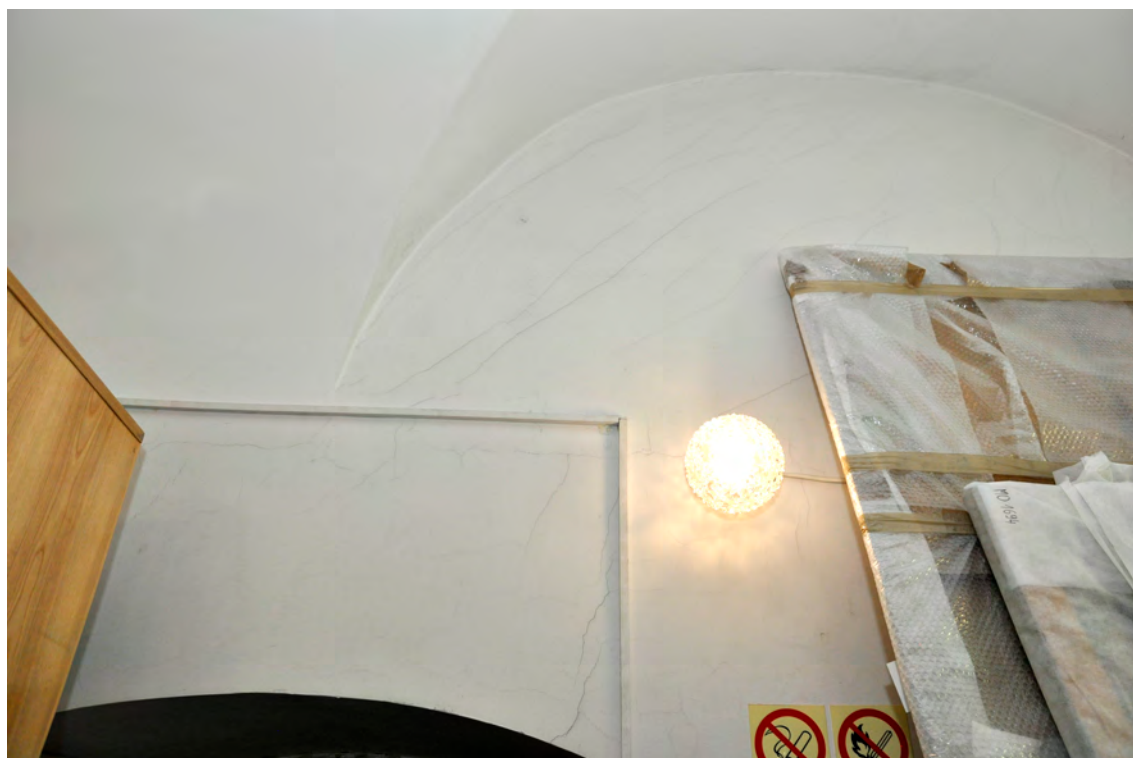
Fot. 4 Stary Ratusz w Poznaniu. Pomieszczenie 204 parteru. Widoczne spękania tynków świadczą o problemach zaistniałych w przeszłości z podłożem.

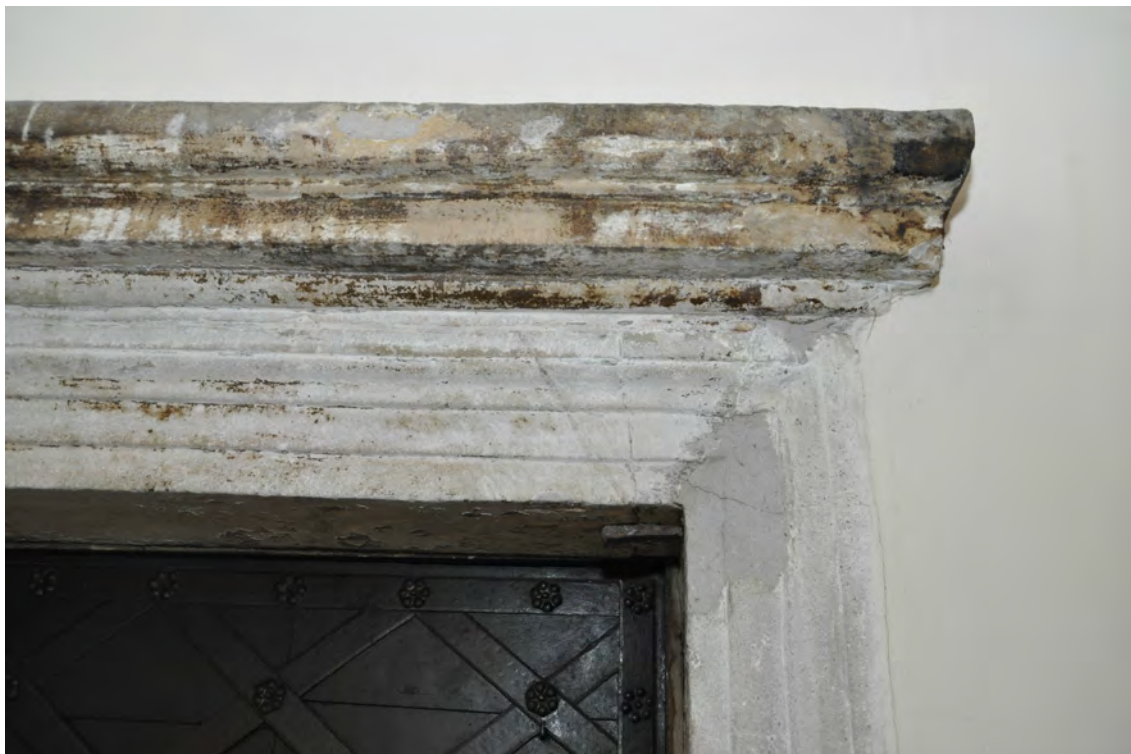
Fot. 5 Stary Ratusz w Poznaniu. Pomieszczenie 201 parteru. Drzwi do pomieszczenia pod schodami. Widoczne prowizoryczne wzmocnienie pękniętego nadproża skorodowanym elementem stalowym, nieestetyczne kity oraz przebarwienia i zabrudzenia powierzchni kamienia.

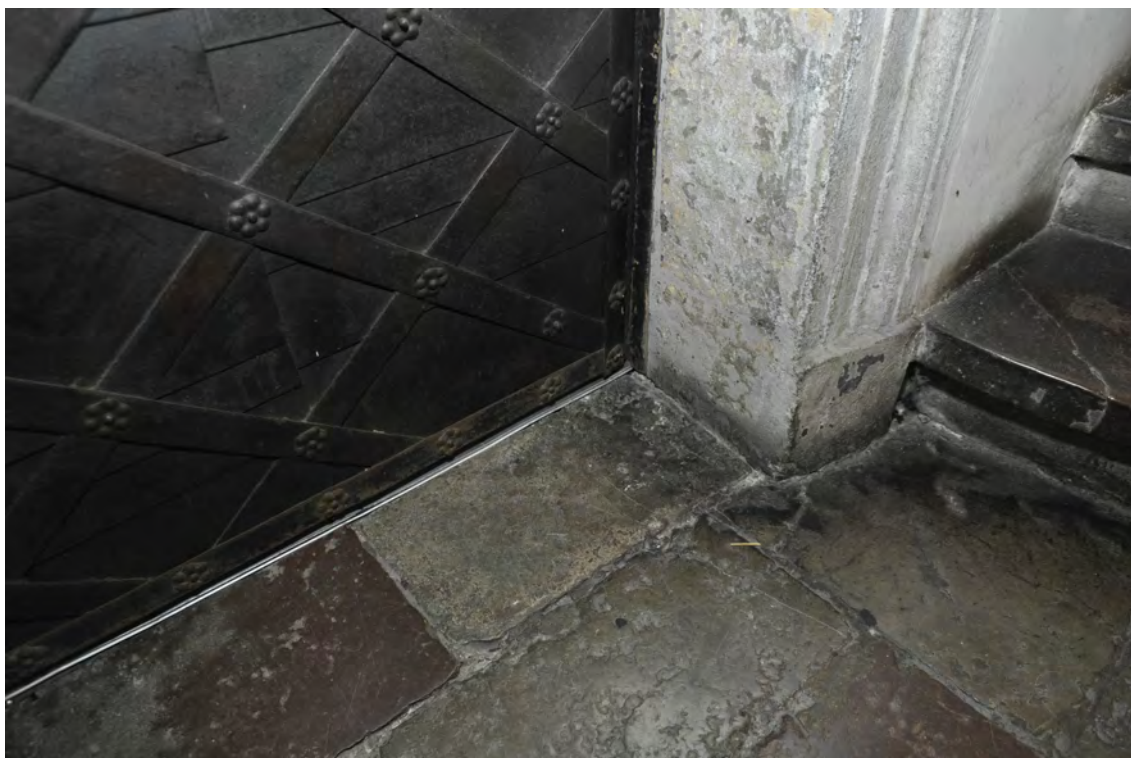
Fot. 6 Stary Ratusz w Poznaniu. Pomieszczenie 201 parteru. Drzwi do pomieszczenia pod schodami. Widoczne uzupełnienia ubytków kamiennego węgara zaprawą oraz korozja blach okucia drzwi.

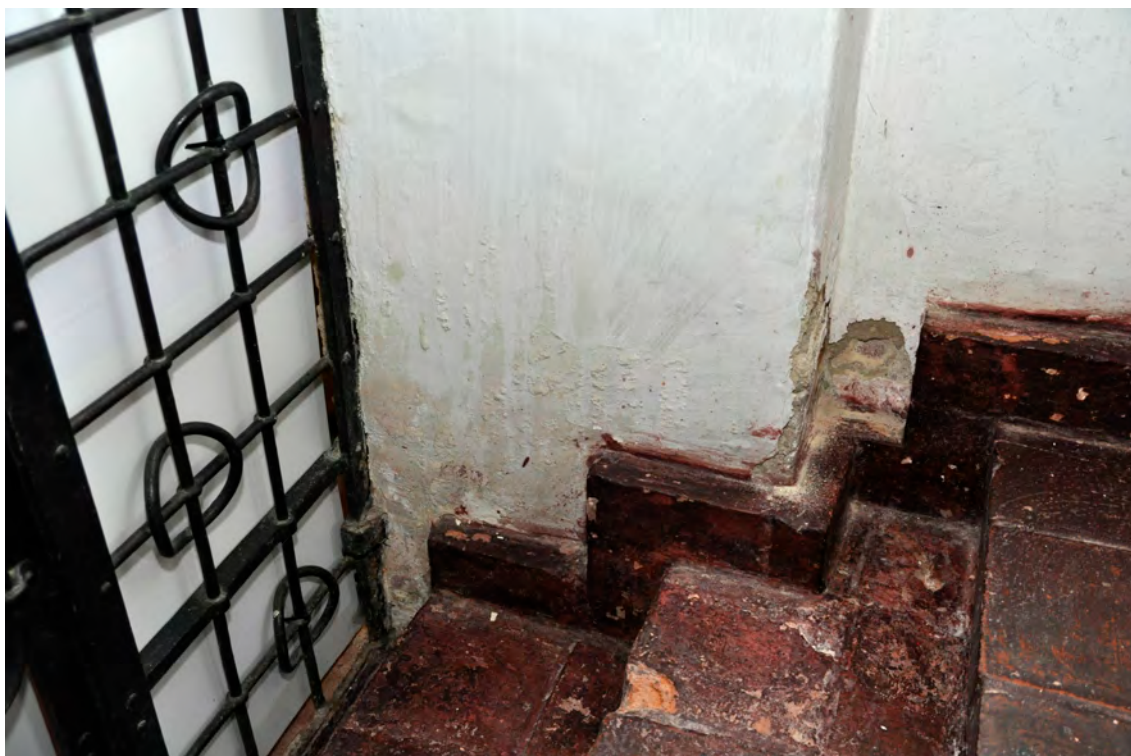
Fot. 7 Stary Ratusz w Poznaniu. Pomieszczenia ekspozycyjne piwnic. Pomieszczenie 101. Widoczne zniszczenia tynku oraz ceramicznej okładziny schodów spowodowane zawilgoceniem muru.

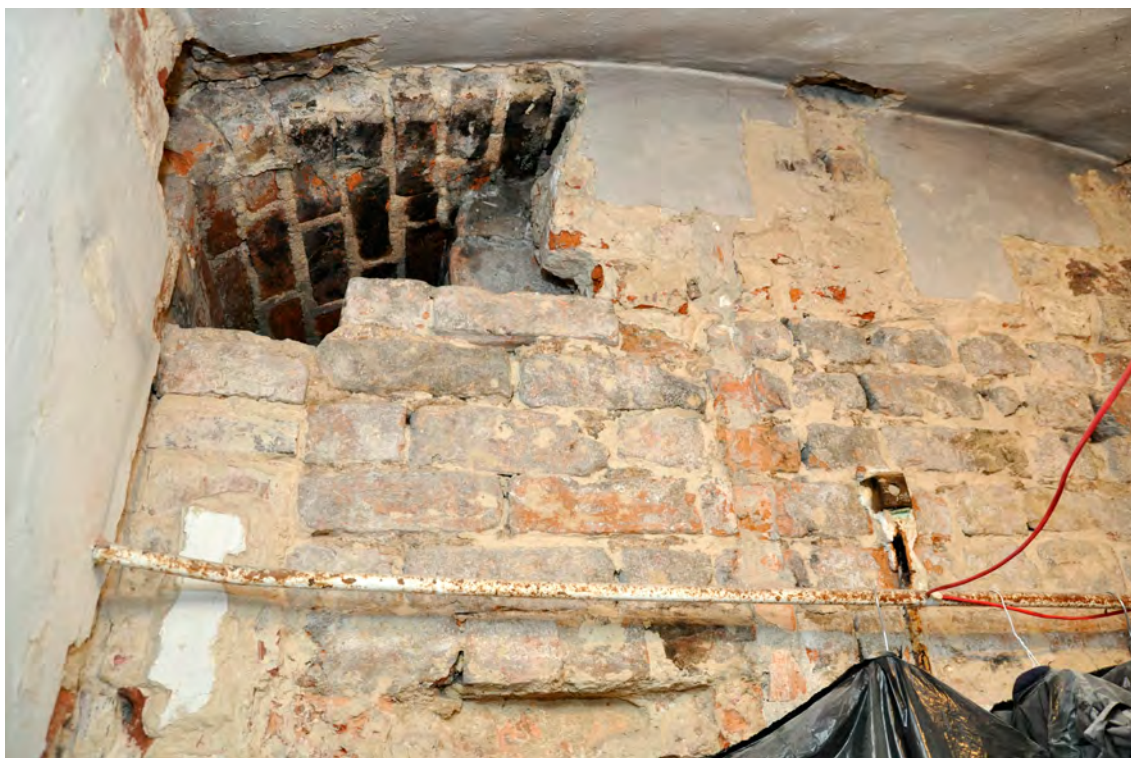
Fot. 8 Stary Ratusz w Poznaniu. Pomieszczenia ekspozycyjne piwnic. Pomieszczenie 102. Widoczna odkrywka architektoniczna, zniszczone i zabrudzone tynki oraz cegły w wątku.

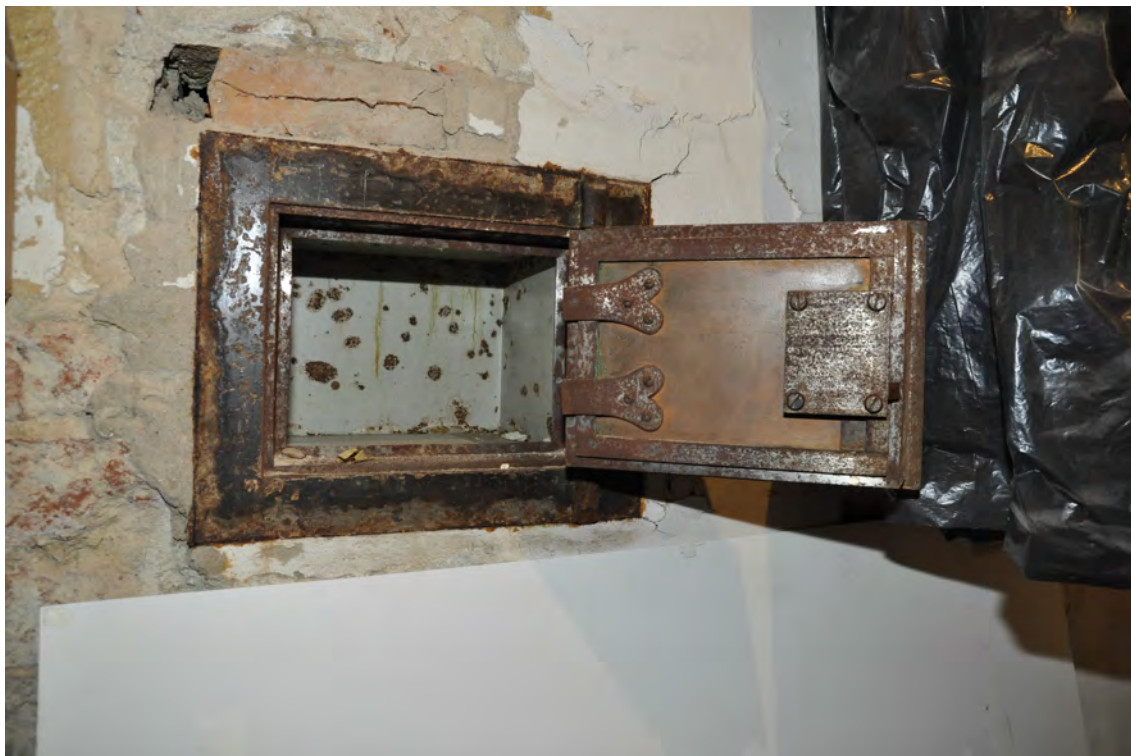
Fot. 9 Stary Ratusz w Poznaniu. Pomieszczenia ekspozycyjne piwnic. Pomieszczenie 102. Widoczne zniszczenia tynków i skorodowany sejf wtórnie wmurowany w ścianę.

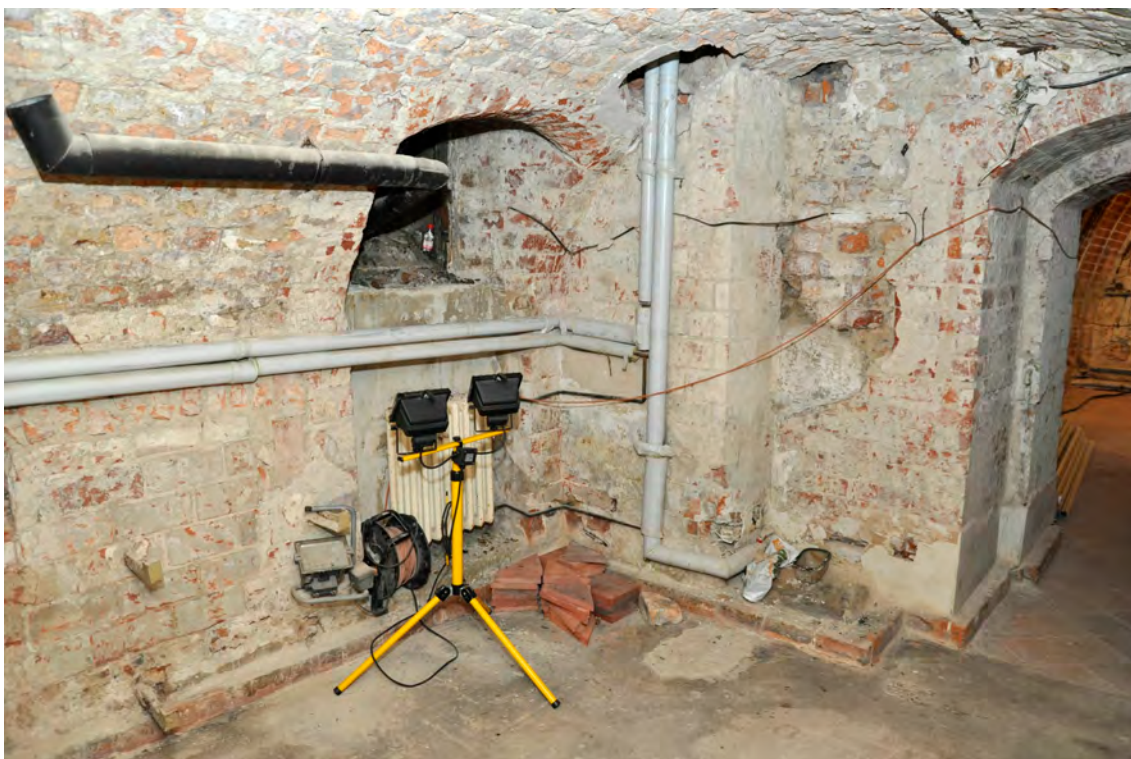
Fot. 10 Stary Ratusz w Poznaniu. Pomieszczenia ekspozycyjne piwnic. Pomieszczenie 103. Widoczna różnorodność wątków w obrębie ścian i sklepienia oraz liczne instalacje i przekucia instalacyjne.

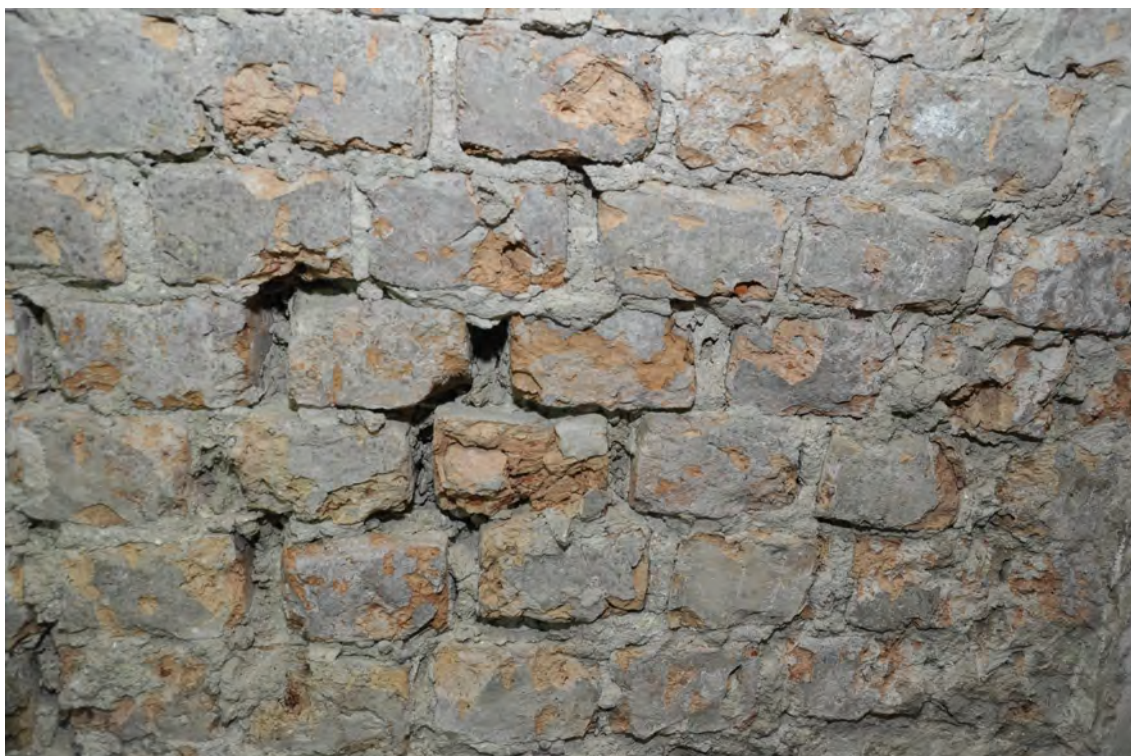
Fot. 11 Stary Ratusz w Poznaniu. Pomieszczenia ekspozycyjne piwnic. Pomieszczenie 103. Widoczne uszkodzenia mechaniczne lica cegieł, degradacja zaprawy, zabrudzenia i patyna na powierzchni.

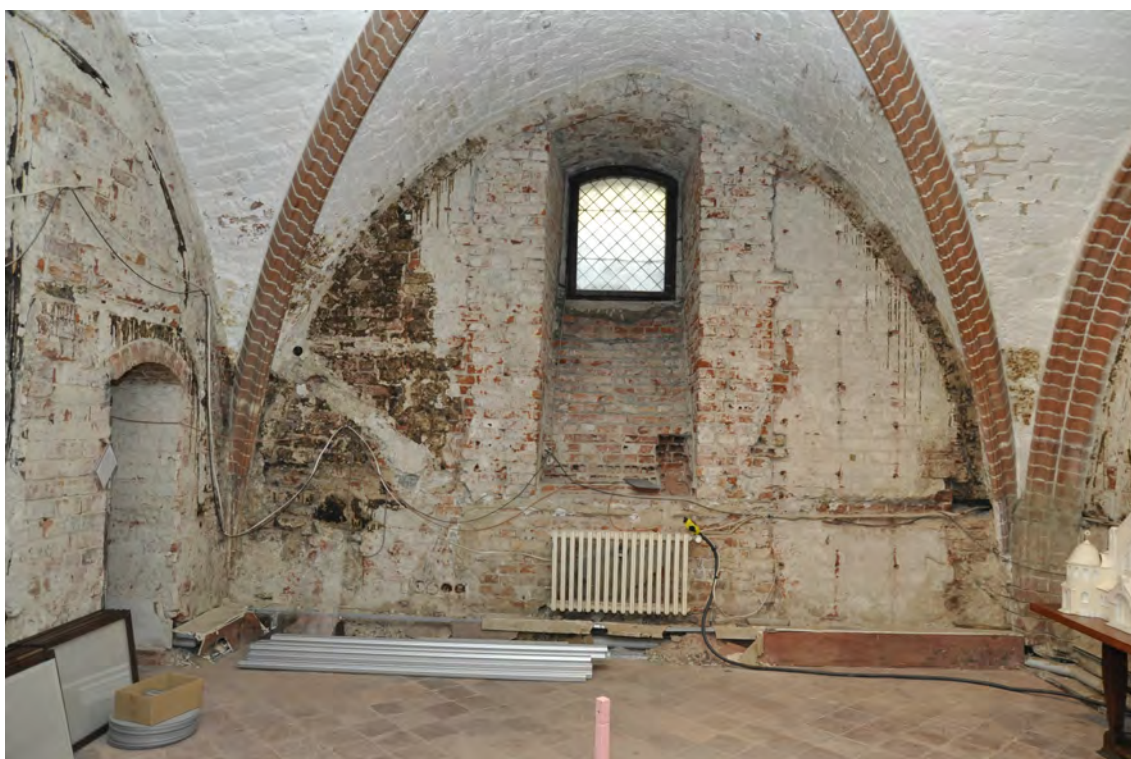
Fot. 12 Stary Ratusz w Poznaniu. Pomieszczenia ekspozycyjne piwnic. Pomieszczenie 104. Widoczne przemurowania wątków, ubytki i zniszczenia cegieł, przekucia i bruzdy instalacyjne, zabrudzenia powierzchni, przesycenie substancją bitumiczną.

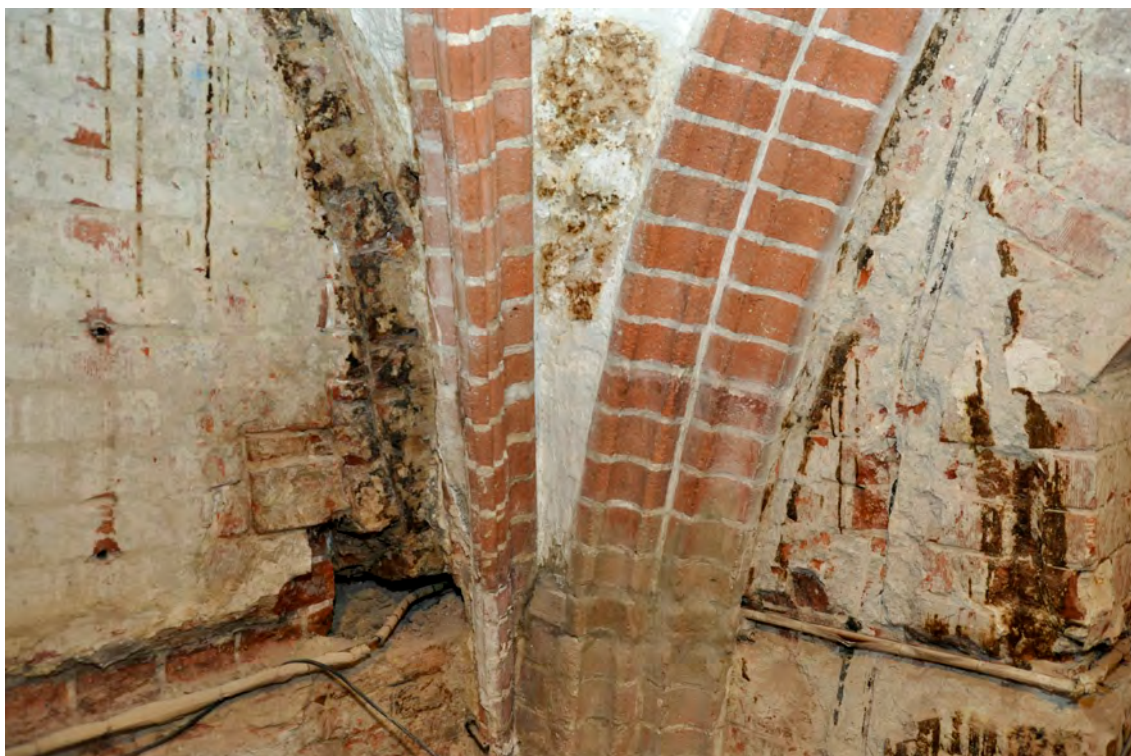
Fot. 13 Stary Ratusz w Poznaniu. Pomieszczenia ekspozycyjne piwnic. Pomieszczenie 104. Widoczne ubytki i zniszczenia cegieł, przekucia i bruzdy instalacyjne, niestaranne uzupełnienia w obrębie łuków, zabrudzenia powierzchni, pozostałości zapraw, przesycenie substancją bitumiczną.

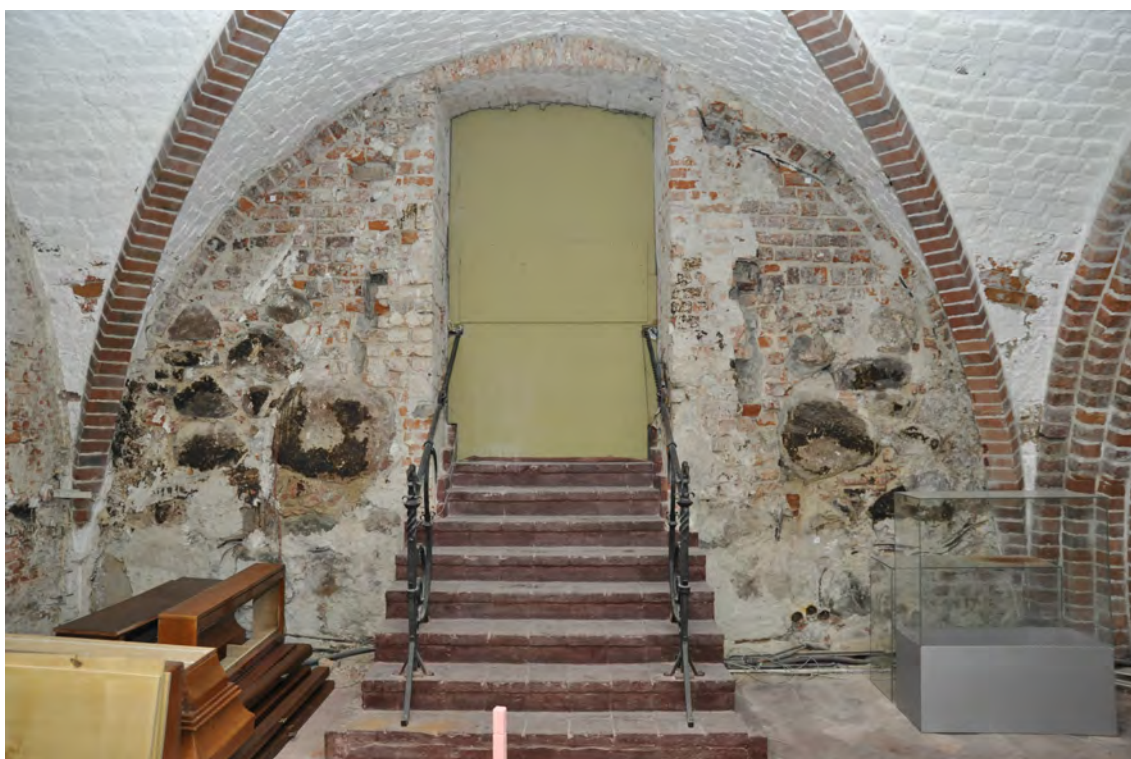
Fot. 14 Stary Ratusz w Poznaniu. Pomieszczenia ekspozycyjne piwnic. Pomieszczenie 105. Widoczne przemurowania wątków, ubytki i zniszczenia cegieł, przekucia i bruzdy instalacyjne, zabrudzenia powierzchni, przesycenie substancją bitumiczną.

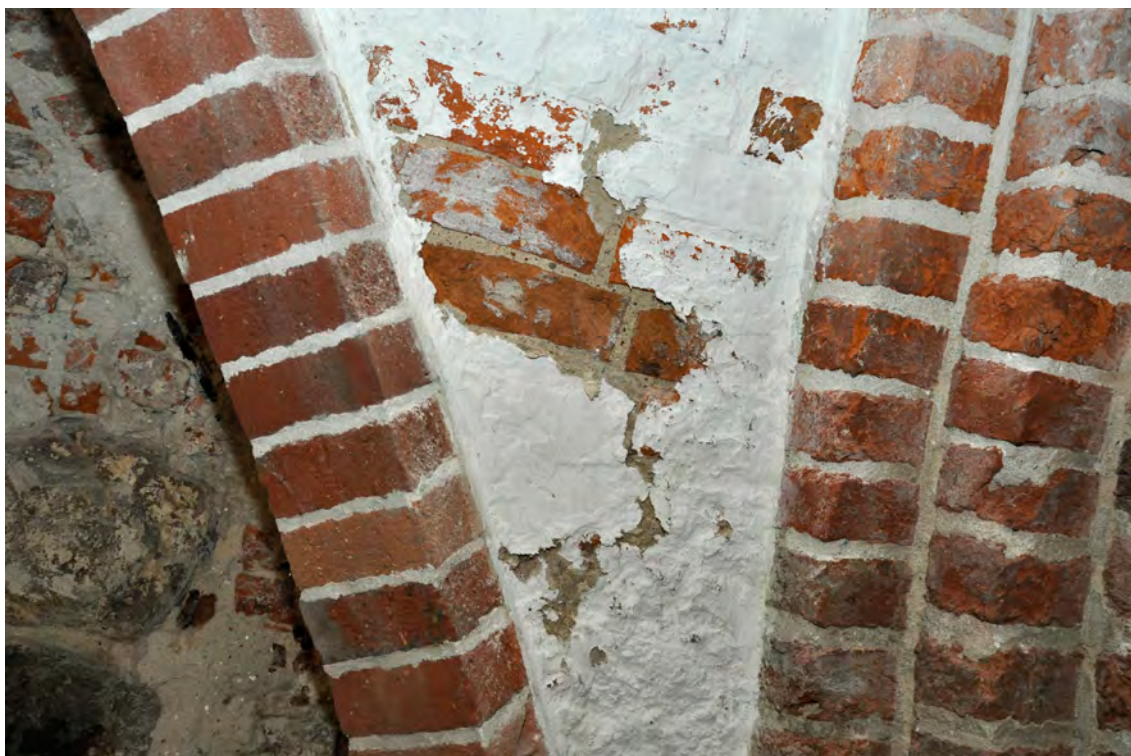
Fot. 15 Stary Ratusz w Poznaniu. Pomieszczenia ekspozycyjne piwnic. Pomieszczenie 105. Widoczne zniszczenia pobiał spowodowane krystalizacją soli w obrębie pachy sklepiennej.

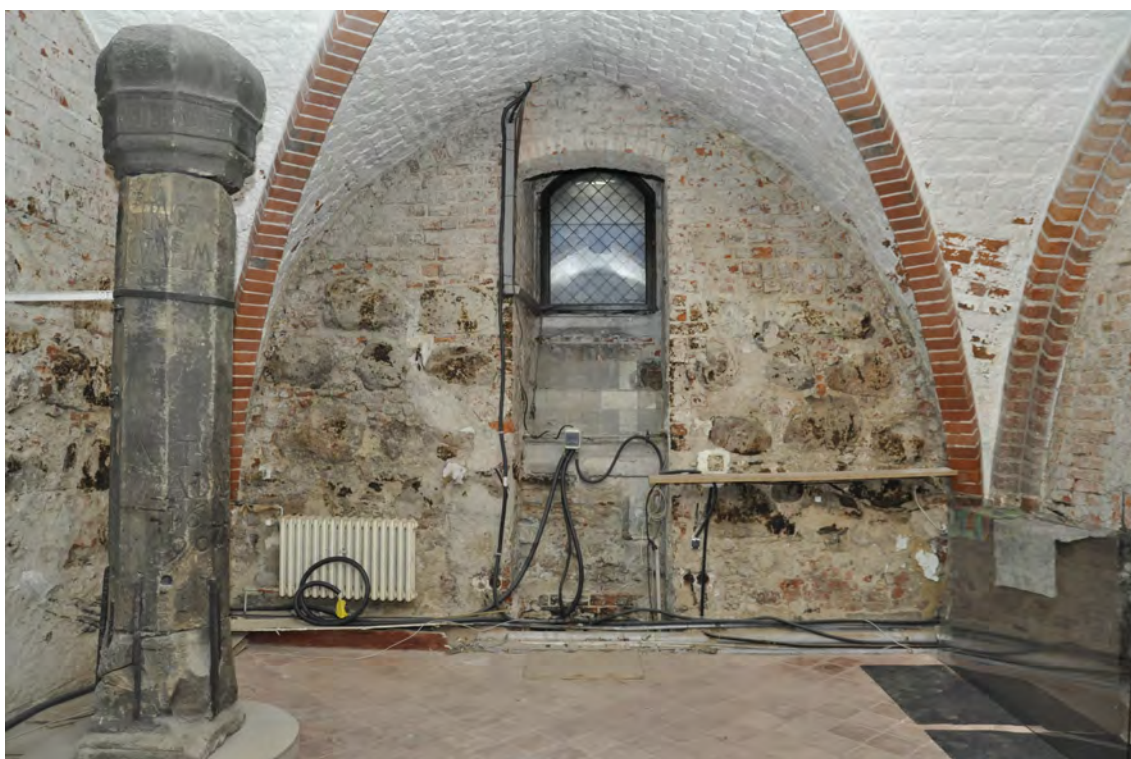
Fot. 16 Stary Ratusz w Poznaniu. Pomieszczenia ekspozycyjne piwnic. Pomieszczenie 107. Widoczne przemurowania wątków, ubytki i zniszczenia cegieł, przekucia i bruzdy instalacyjne, zabrudzenia powierzchni, przesycenie substancją bitumiczną.

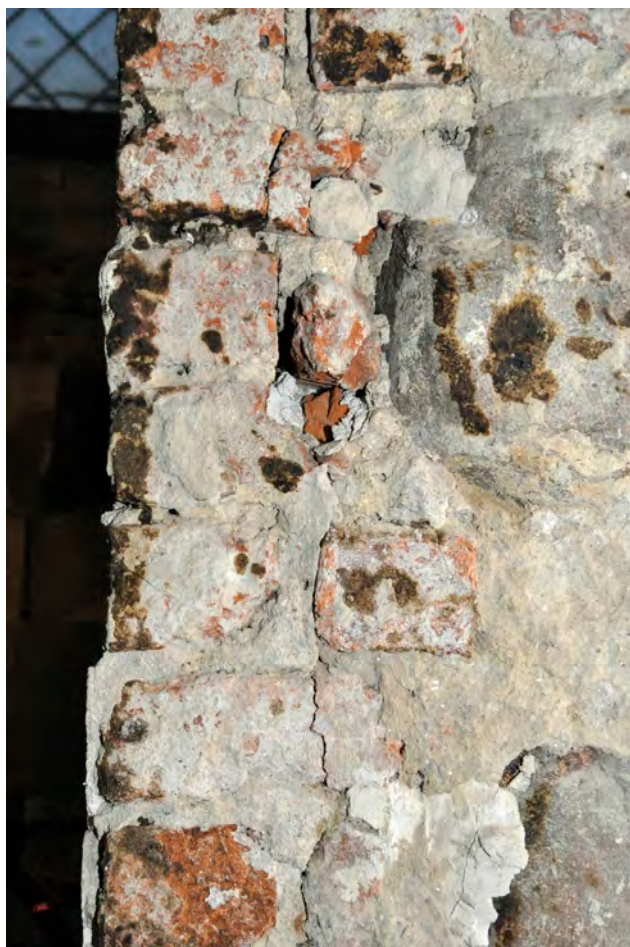
Fot. 17 Stary Ratusz w Poznaniu. Pomieszczenia ekspozycyjne piwnic. Pomieszczenie 107. Widoczne pęknięcie muru, zniszczenia cegieł, zamurowane instalacje, pozostałości tynków i przebarwienia substancją bitumiczną.

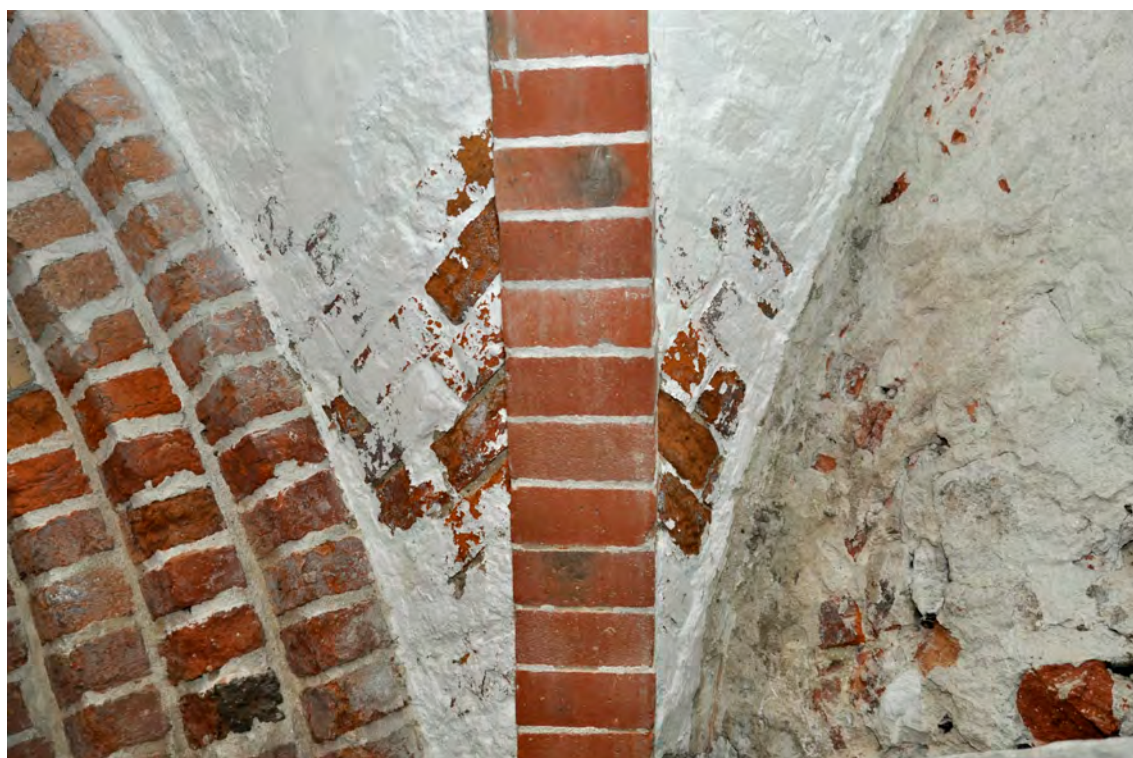
Fot. 18 Stary Ratusz w Poznaniu. Pomieszczenia ekspozycyjne piwnic. Pomieszczenie 107. Widoczne zniszczenia pobiał spowodowane krystalizacją soli w obrębie pachy sklepiennej.

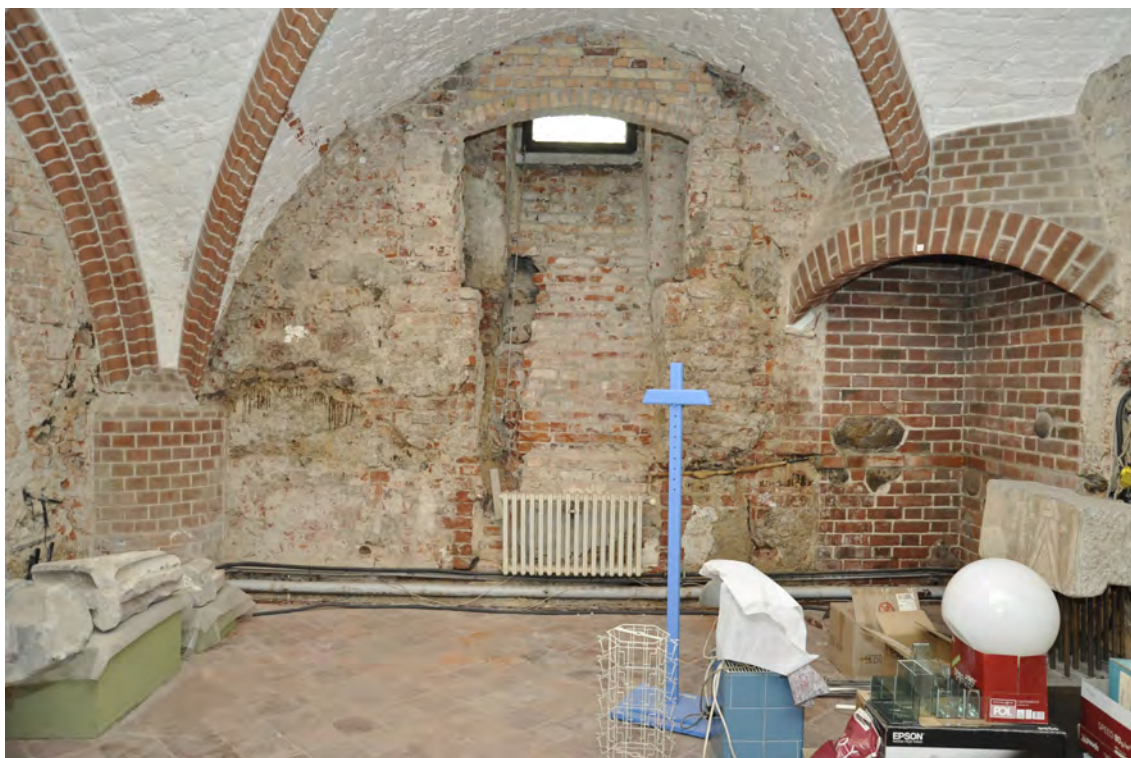
Fot. 19 Stary Ratusz w Poznaniu. Pomieszczenia ekspozycyjne piwnic. Pomieszczenie 108. Widoczne przemurowania wątków, ubytki i zniszczenia cegieł, przekucia i bruzdy instalacyjne, zabrudzenia powierzchni, przesycenie substancją bitumiczną.

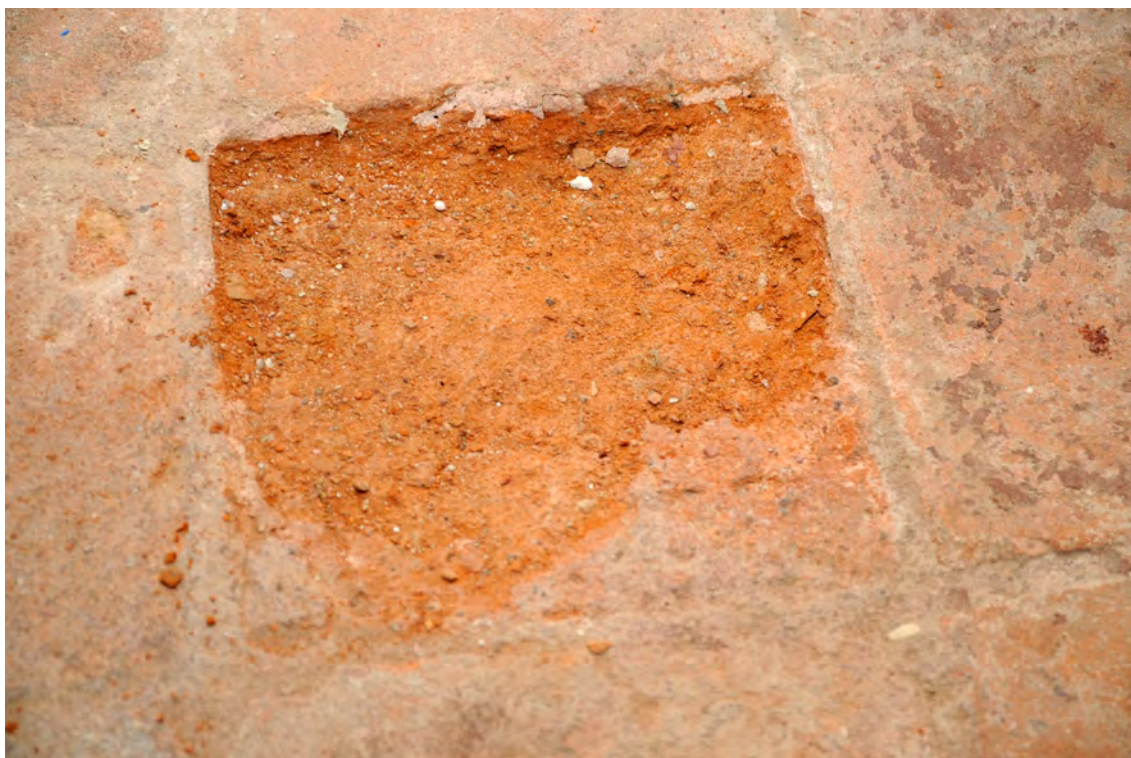
Fot. 20 Stary Ratusz w Poznaniu. Pomieszczenia ekspozycyjne piwnic. Pomieszczenie 108. Widoczne zniszczenia współczesnej, ceramicznej płyty posadzkowej.

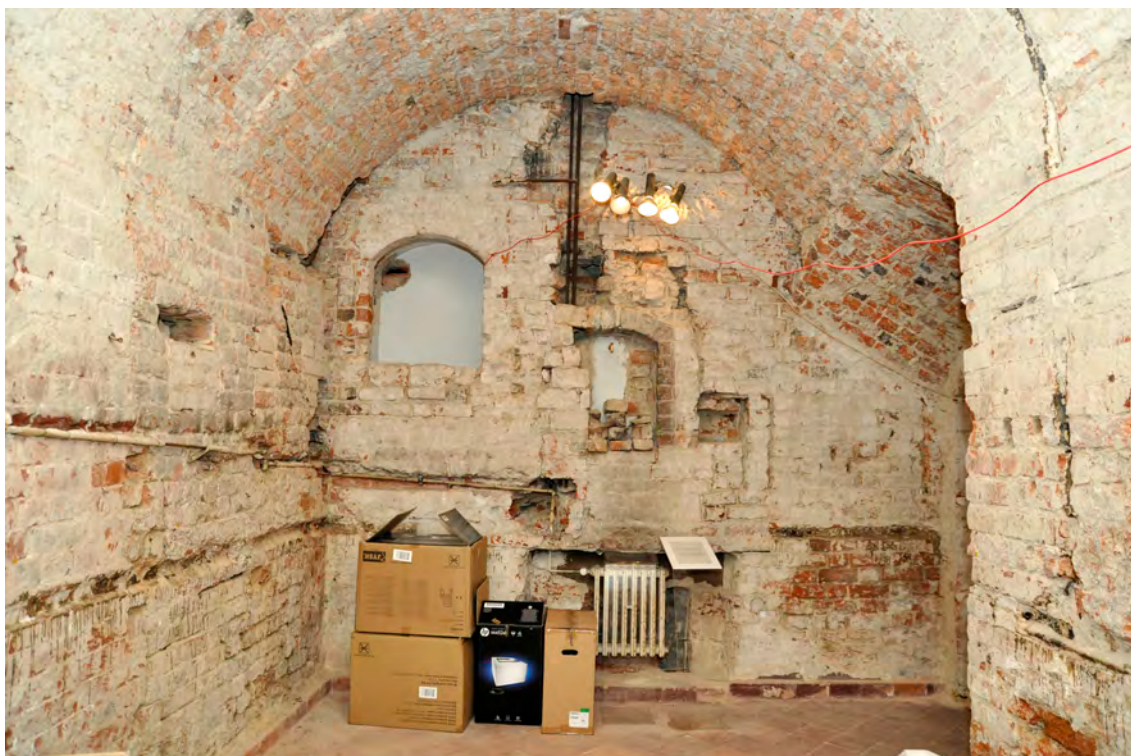
Fot. 21 Stary Ratusz w Poznaniu. Pomieszczenia ekspozycyjne piwnic. Pomieszczenie 109. Widoczne przemurowania wątków, ubytki i zniszczenia cegieł, przekucia i bruzdy instalacyjne, zabrudzenia powierzchni i pozostałości współczesnej zaprawy.

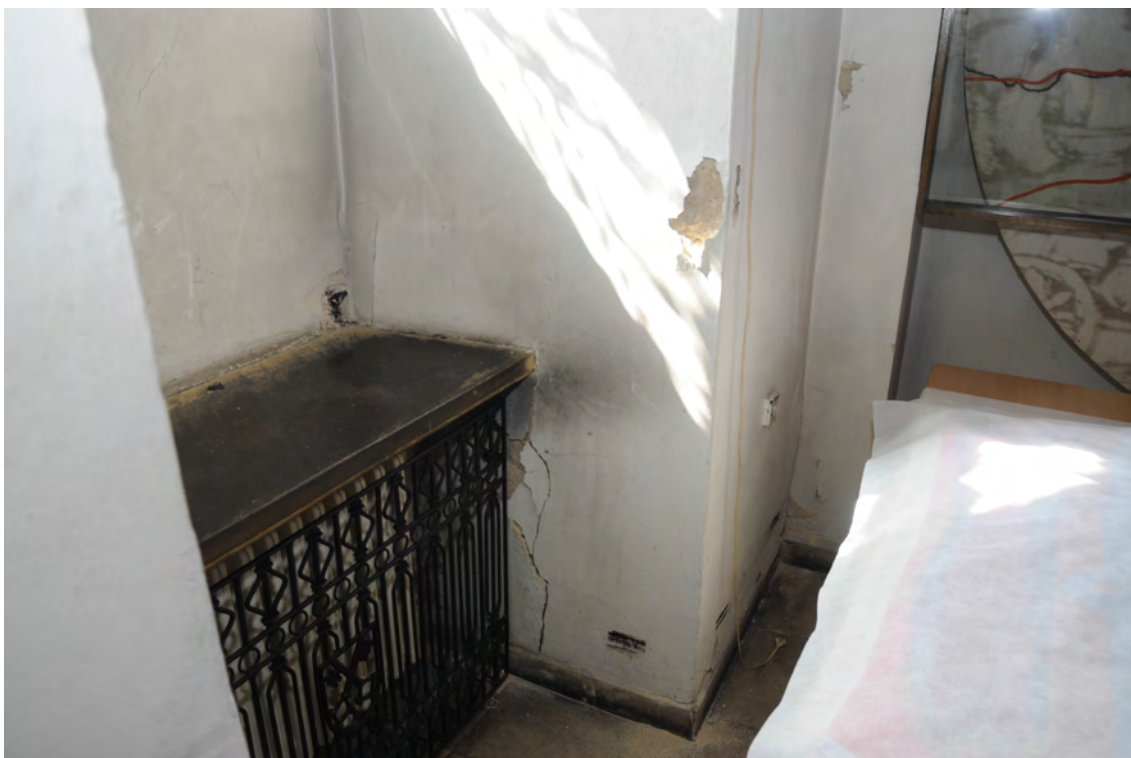
W pomieszczeniu 106 niewielkie zniszczenia występują w rejonie ściany zewnętrznej. Mogą mieć one związek z zawilgoceniem muru i niewystarczającą dyfuzyjnością powłoki malarskiej. Osłabiony i zabrudzony jest też, eksponowany wążek ścian.

Fot. 22 Stary Ratusz w Poznaniu. Pomieszczenia ekspozycyjne piwnic. Pomieszczenie 106. Widoczne zniszczenia w obrębie wentylowanych tynków dystansowych na ścianie zewnętrznej.

W pomieszczeniu 106 należy przebadać stopień zasolenia i zawilgocenia tynku w miejscach zdestruowanych i na tej podstawie podjąć decyzję o zakresie i technologii wymian lub uzupełnień. Kontroli oraz badań mykologicznych wymagają też przestrzenie pod tynkami dystansowymi. Należy dążyć do miejscowej wymiany tynków. Ewentualne zatarcie na całości należy wykonać dopiero wówczas, gdy nie uda się dostatecznie scalić uzupełnień z otoczeniem. Wstępnie zakłada się odsłonięcie spod tynków i późniejszą ekspozycję wątków na wschodniej ścianie pomieszczenia. Prace należy przeprowadzić pod nadzorem badacza architektury. Po odsłonięciu wątków podjęta zostanie ostateczna decyzja, czy kwalifikują się do ekspozycji.

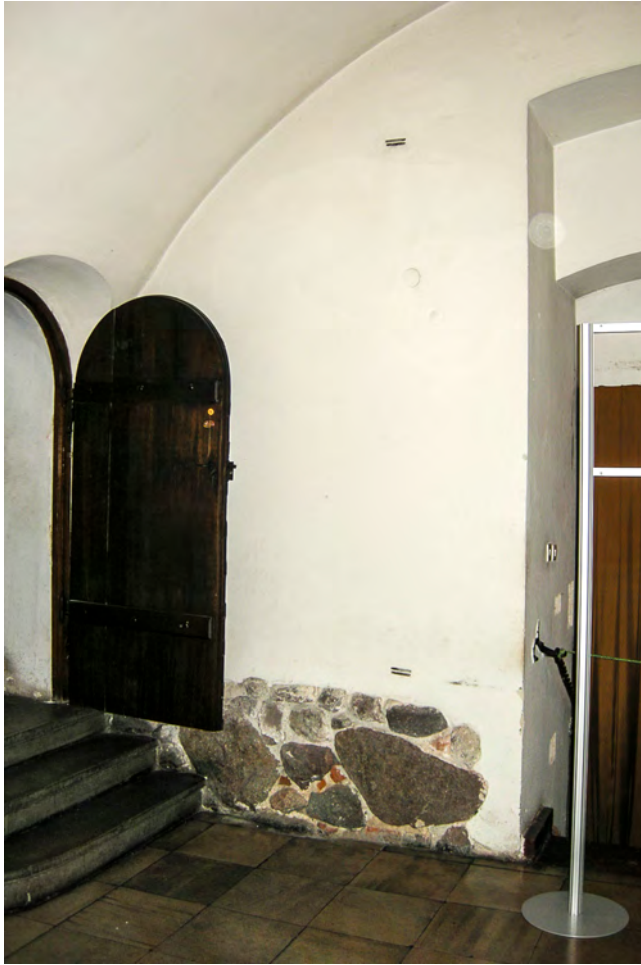
Fot. 23 Stary Ratusz w Poznaniu. Pomieszczenia ekspozycyjne piwnic. Pomieszczenie 106. Dawna, zewnętrzna ściana średniowiecznego ratusza. Widoczne wentylowane tynki dystansowe, świadczące o istniejących w przeszłości problemach z zawilgoceniem.

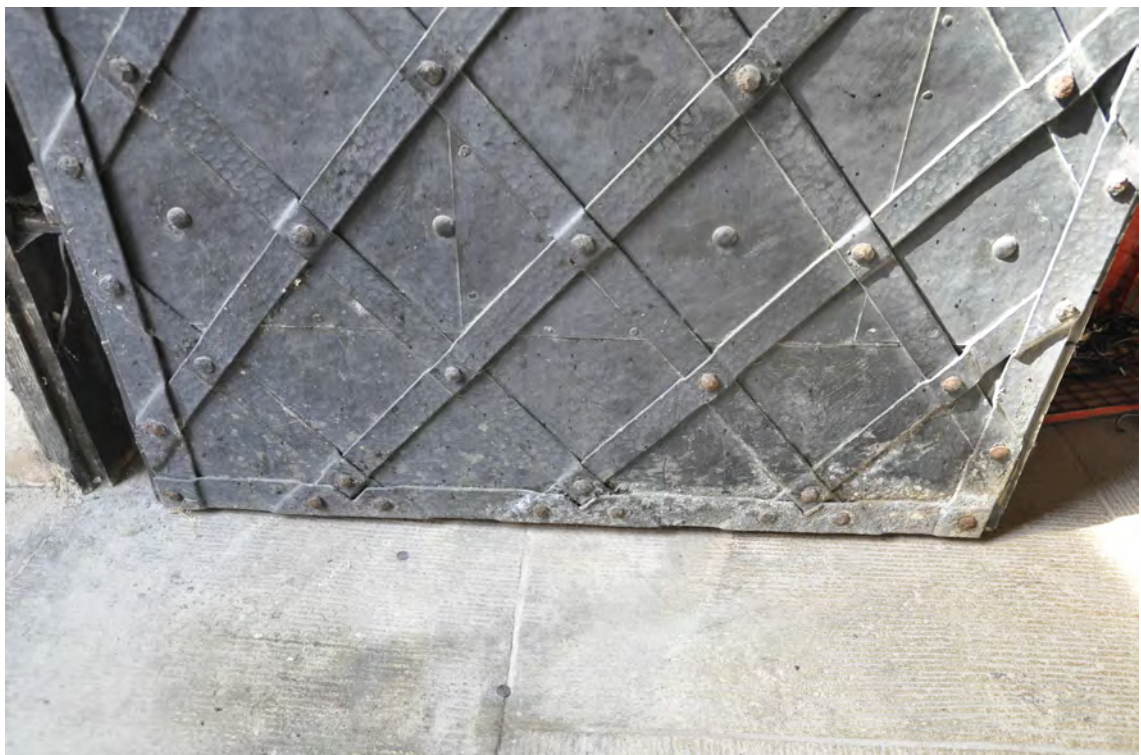
Fot. 24 Stary Ratusz w Poznaniu. Pomieszczenia piwnic. Drzwi zewnętrzne z klatki schodowej (pomieszczenie 110). Widoczne ogniska korozji, pojawiające się miejscowo w dolnej partii okucia.

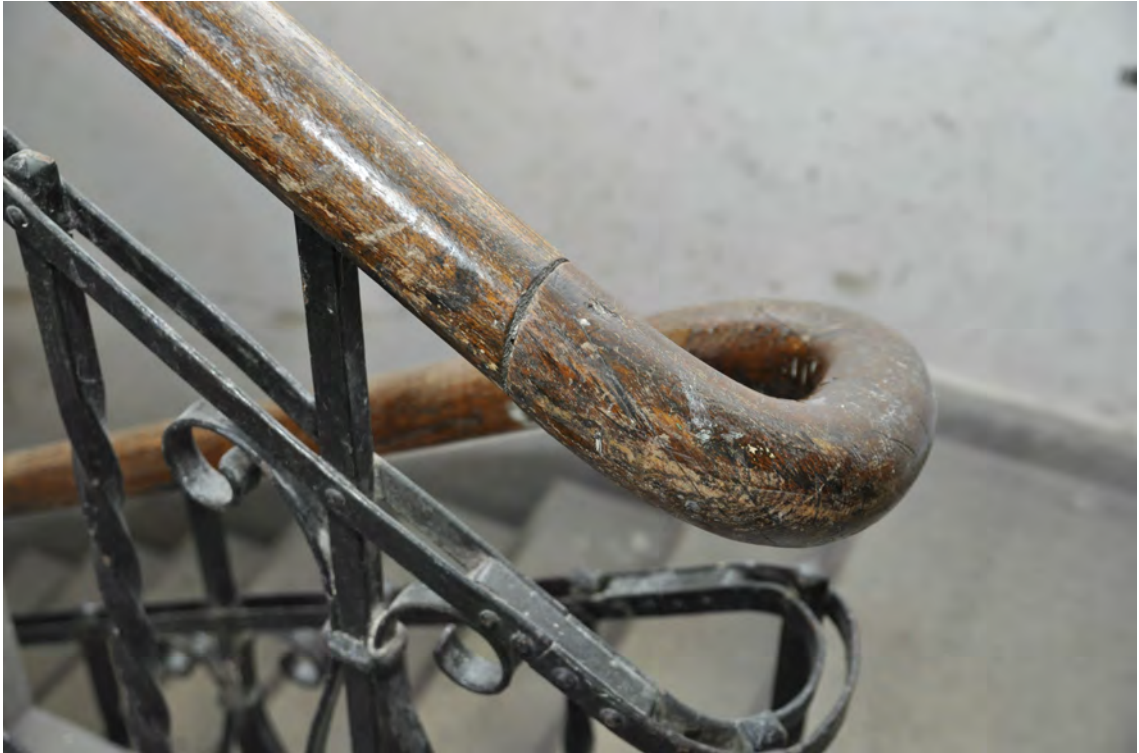
Fot. 25 Stary Ratusz w Poznaniu. Pomieszczenia piwnic. Pomieszczenie 110 – klatka schodowa. Balustrada z drewnianą poręczą. Widoczne ślady zużycia na powierzchni drewnianej poręczy – zabrudzenia, ubytki oraz przetarcia lakieru.
