**PROGRAM PRAC KONSERWATORSKICH  
PRZY ZABYTKOWYCH ELEMENTACH  
W OBRĘBIE PIWNIC I PARTERU  
STAREGO RATUSZA W POZNANIU**

Autor programu:  
mgr Ryszard Rolewicz

Kraków, 2018 r.

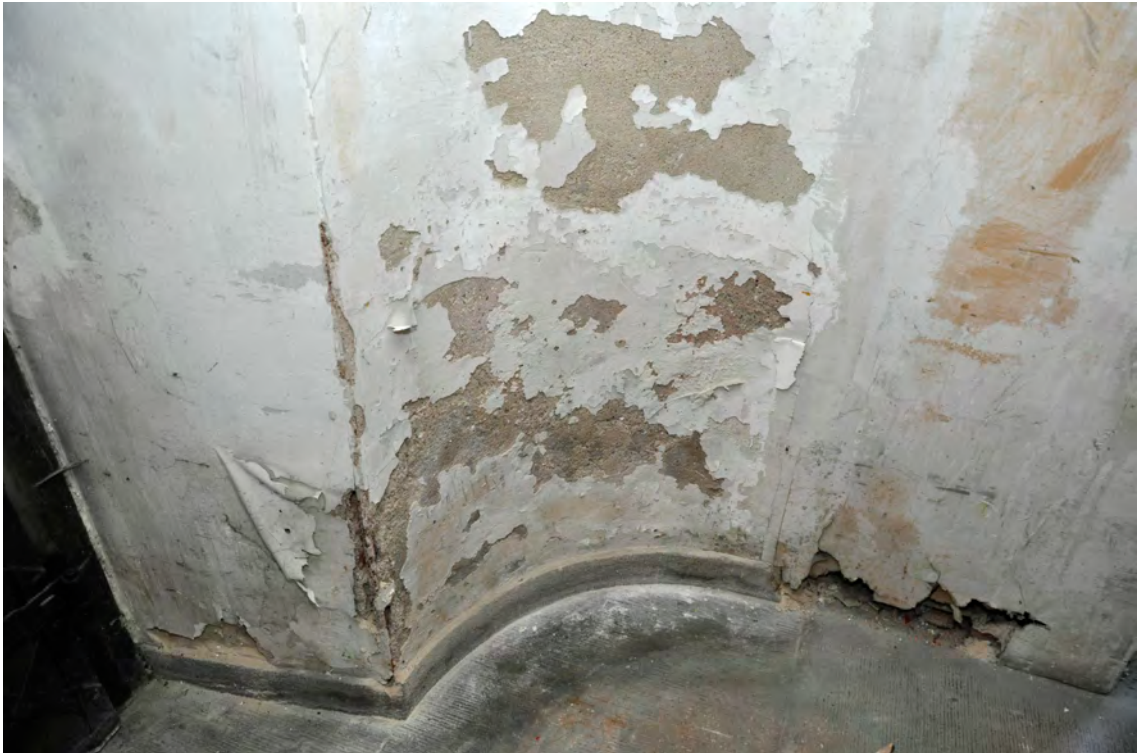
Fot. 26 Stary Ratusz w Poznaniu. Pomieszczenia piwnic. Klatka schodowa (pomieszczenie 110). Widoczne zniszczenia ściany tynkowanej, związane z przenikaniem wód opadowych na skutek wadliwego systemu odprowadzania wody z płyty rynku. Skorodowało również wzmocnienie narożnika ściany.

Na klatce schodowej 110 należy zbadać zasolenie tynków oraz stopień i zasięg zawilgocień. Należy udokumentować aktualny zasięg zawilgocenia. Zniszczone i nadmiernie zasolone tynki należy wymienić, wprowadzając w razie potrzeby tynki solochłonne.

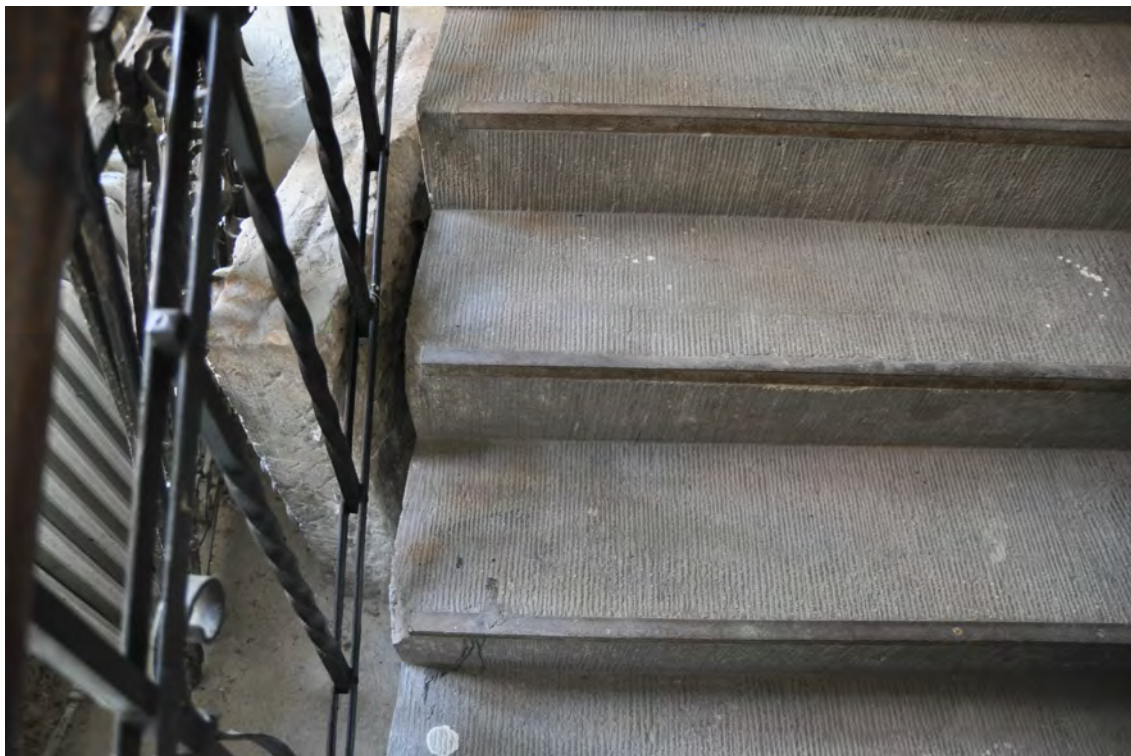
Posadzkę i schody ze **sztucznego kamienia** w pomieszczeniu 110 pokrywają zanieczyszczenia, które osadziły się w zagłębieniach drapanej powierzchni. Widoczne są ponadto liczne, przypadkowe zachlapania. Nieliczne ubytki mechaniczne występują głównie na krawędziach. Schody noszą ślady naturalnego zużycia, które nadaje im charakter zabytkowy.

Fot. 27 Stary Ratusz w Poznaniu. Pomieszczenia piwnic. Klatka schodowa (pomieszczenie 110). Widoczne zabrudzenia i ubytki sztucznego kamienia z którego wykonano schody. Skorodowały kątowniki wzmacniające krawędzie, a niektóre odspoiły się od stopni.

1. Oczyszczenie powierzchni, metodami wybranymi na drodze prób.
2. Odłuszczenie powierzchni.
3. Uzupełnienie ubytków naśladowczo, w technologii mineralnej.
4. Zabezpieczenie powierzchni preparatem krzemooorganicznym.
5. Zabezpieczenie antykorozyjne kątowników na krawędziach schodów.
6. Stabilizacja obluzowanych kątowników żywicą syntetyczną.

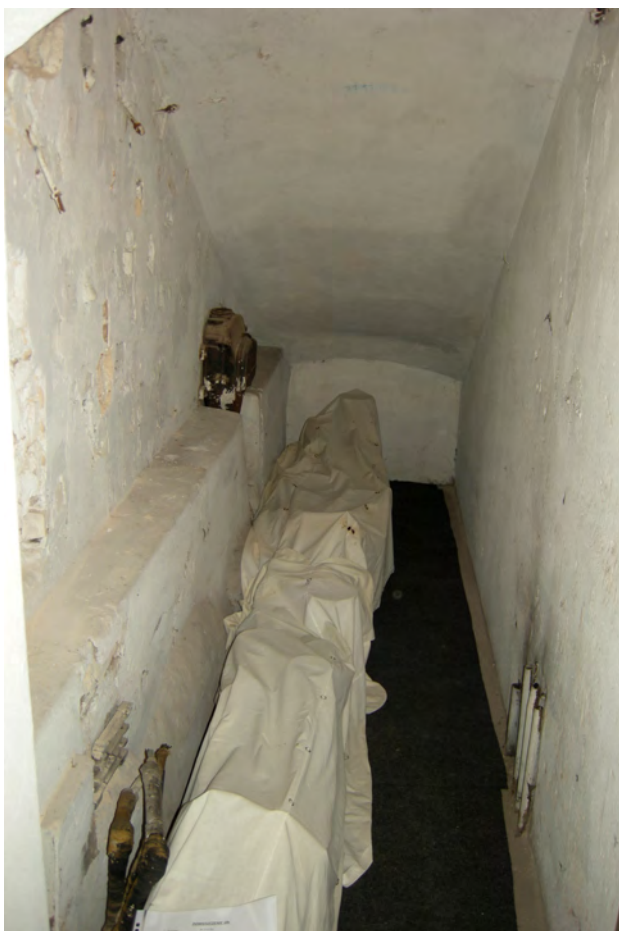
Fot. 28 Stary Ratusz w Poznaniu. Pomieszczenia magazynowe piwnic. Schowek za pomieszczeniem 114. Widoczne zabrudzenia i ubytki powierzchni tynków oraz pozostałości po zdemontowanych nieczynnych instalacjach.

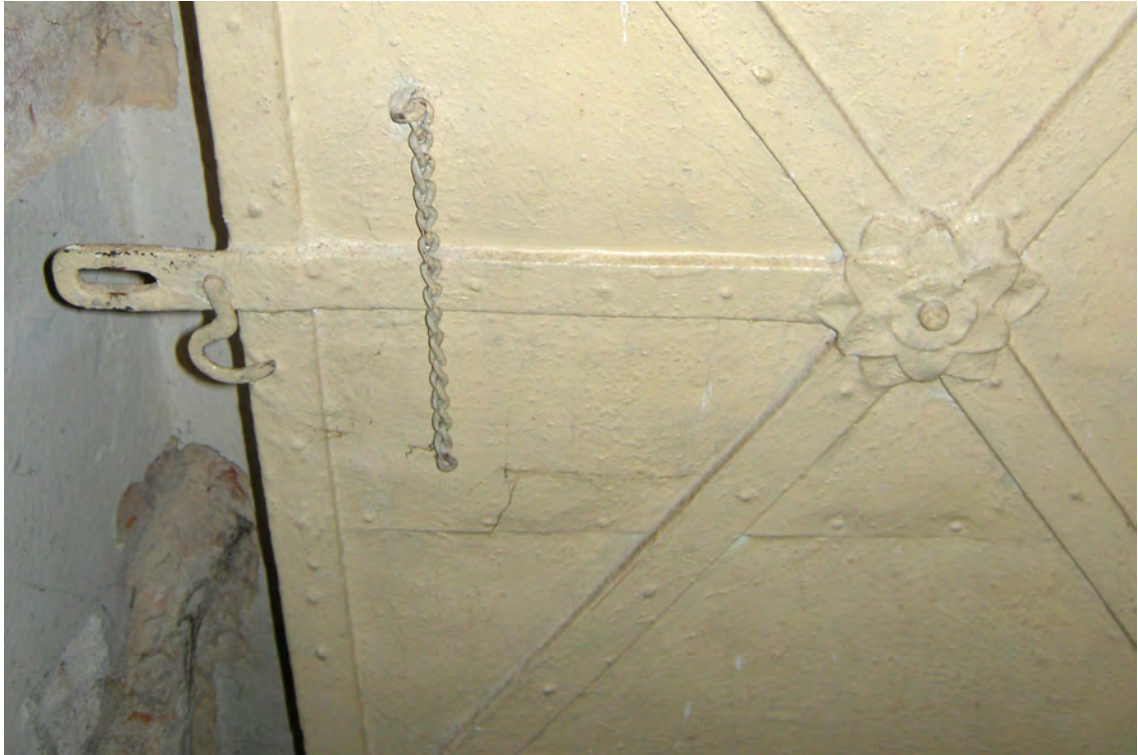
Fot. 29 Stary Ratusz w Poznaniu. Pomieszczenia magazynowe piwnic. Metalowe drzwi w pomieszczeniu 114. Widoczne nawarstwienia powłok malarskich powodujące ztracanie się formy detalu kowalskiego.

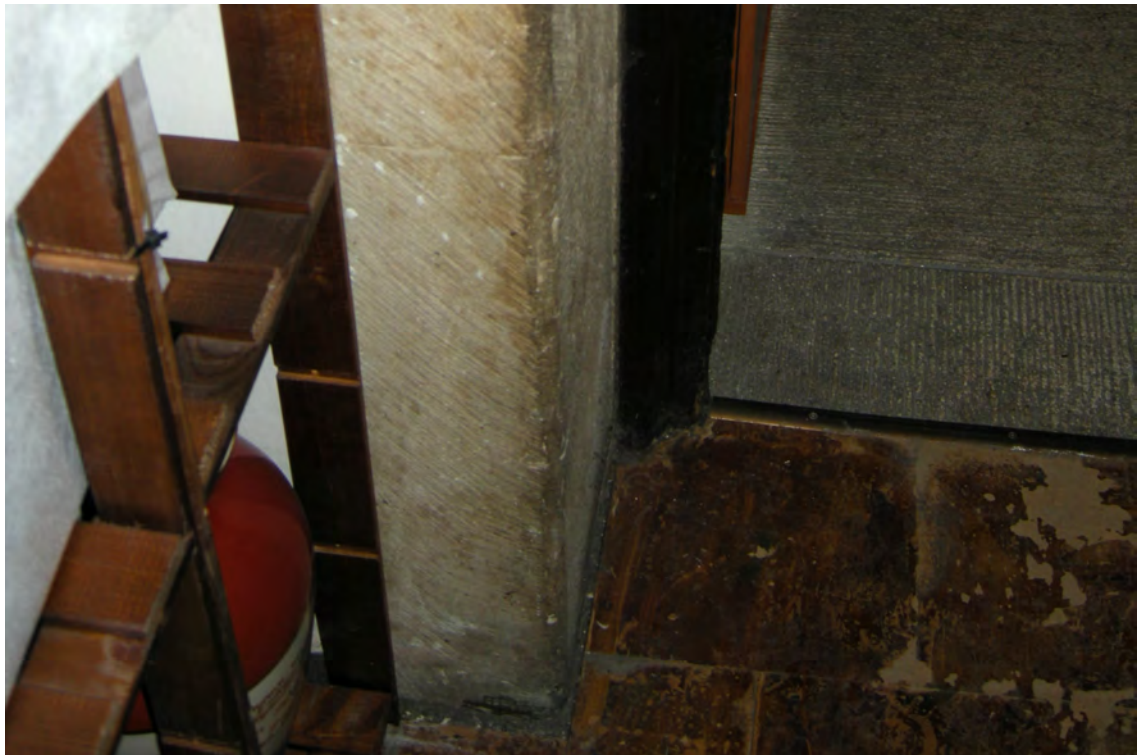
Fot. 30 Stary Ratusz w Poznaniu. Pomieszczenia magazynowe piwnic. Kamienne obramienie drzwi pomieszczenia 114. Widoczne zabrudzenia i uszkodzenia krawędzi węgara oraz posadzka ze sztucznego kamienia, zasłonięta częściowo współczesną wykładziną.

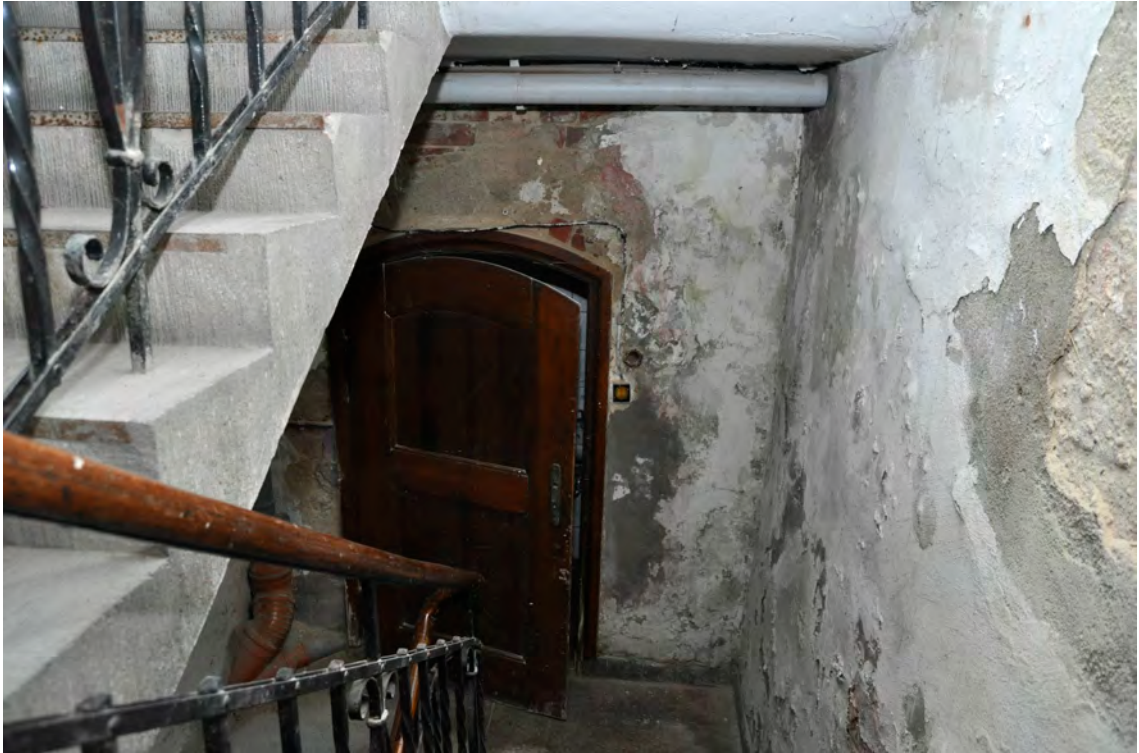
Fot. 31 Stary Ratusz w Poznaniu. Dolna kondygnacja piwnic. Klatka schodowa 01. Widoczna destrukcja tynków na ścianach zewnętrznych.

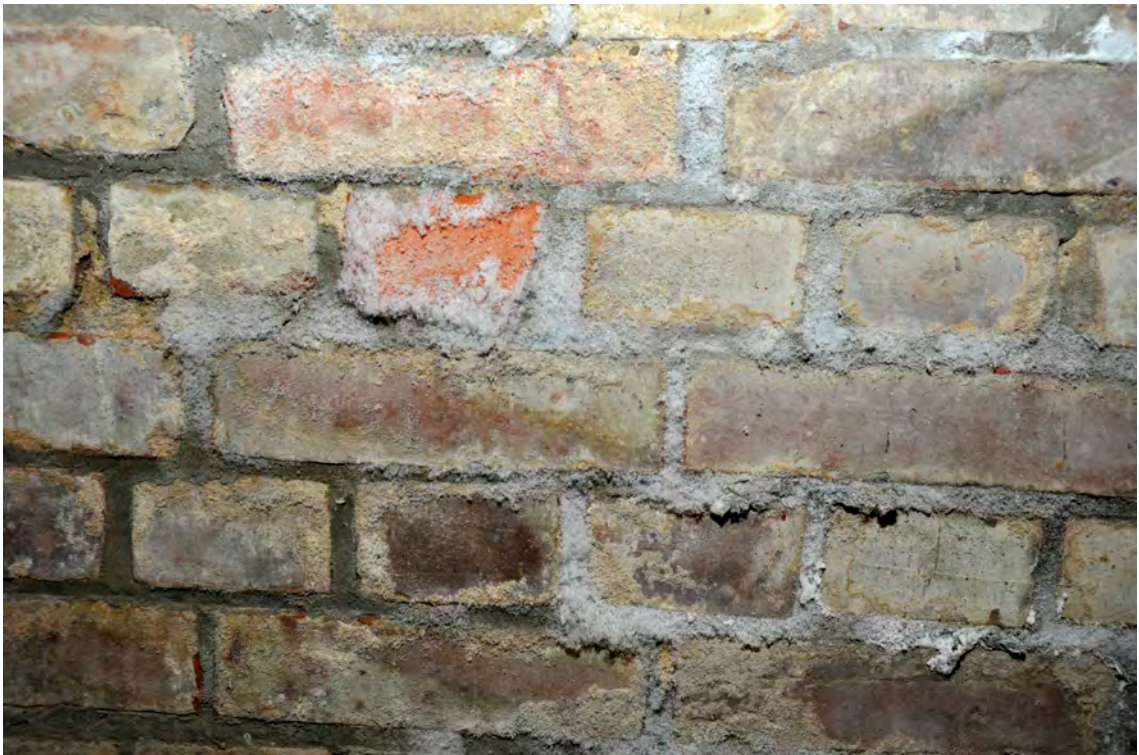
Fot. 32 Stary Ratusz w Poznaniu. Dolna kondygnacja piwnic. Zasolenia widoczne na współczesnych ścianach piwnic, znajdujących się poza obrysem ratusza.

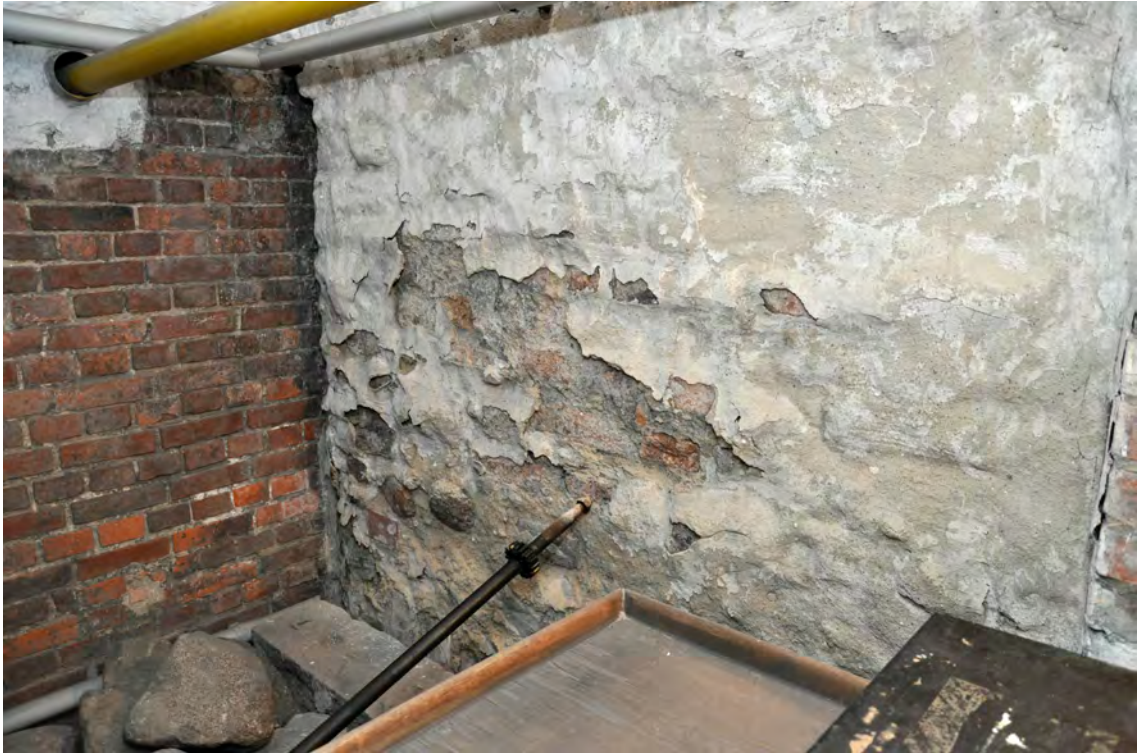
Fot. 33 Stary Ratusz w Poznaniu. Dolna kondygnacja piwnic. Widoczne zniszczenia tynków na historycznej ścianie ratusza.

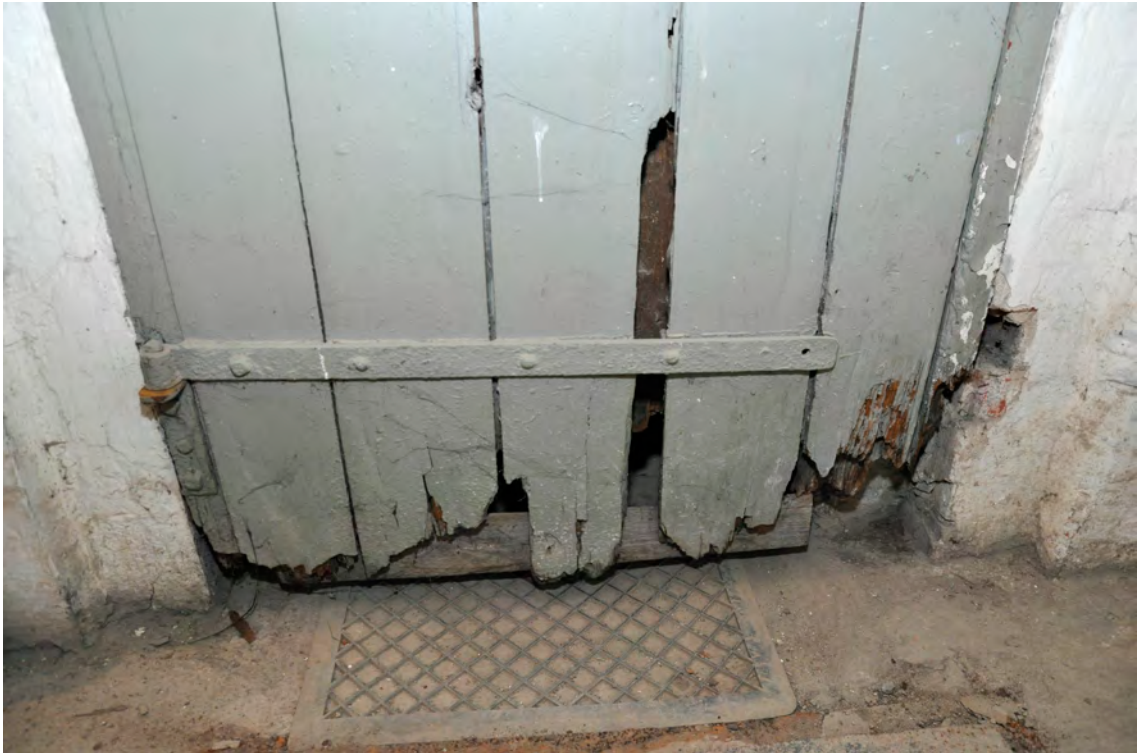
Fot. 34 Stary Ratusz w Poznaniu. Dolna kondygnacja piwnic. Drewniane drzwi do pomieszczenia 09. Widoczna daleko posunięta degradacja drewna.

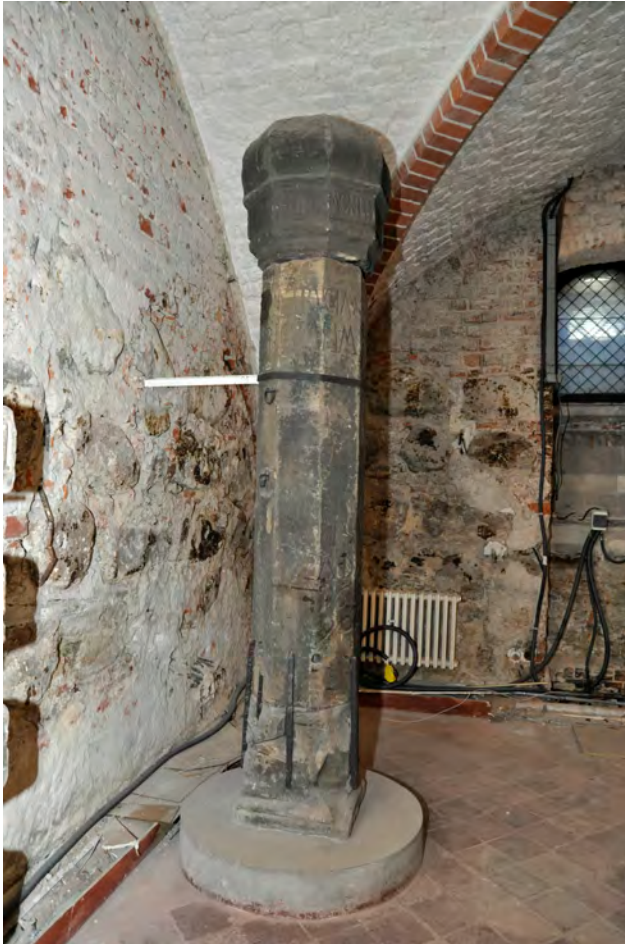
Fot. 35 Stary Ratusz w Poznaniu. Kamienne elementy ekspozycyjne. Pręgierz (nr inw. MNP P 505). Widoczna ciemna fałszywa patyna pochodzenia atmosferycznego, zaplamienia i przebarwienia kamienia oraz wyoblenia krawędzi na skutek erozji.

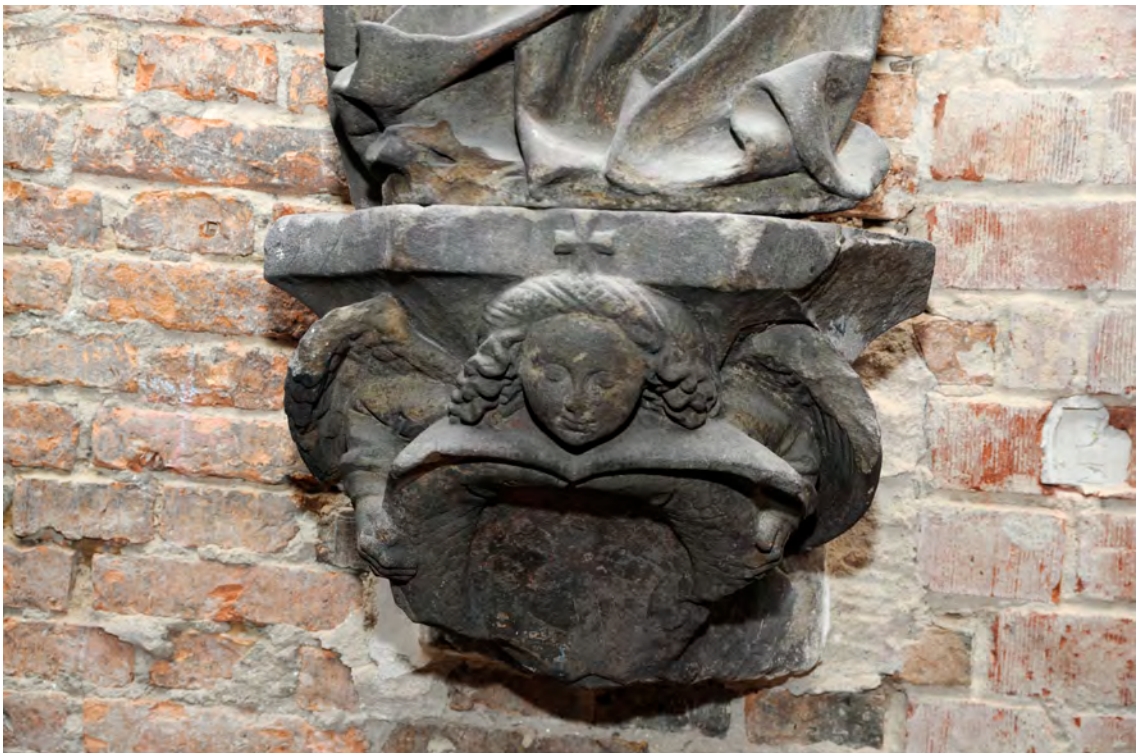
Fot. 36 Stary Ratusz w Poznaniu. Kamienne elementy ekspozycyjne. Madonna z Dzieciątkiem (nr inw. MNP DA 49). Dolna część. Widoczna ciemna fałszywa patyna pochodzenia atmosferycznego, zaplamienia i przebarwienia oraz ubytki kamienia.

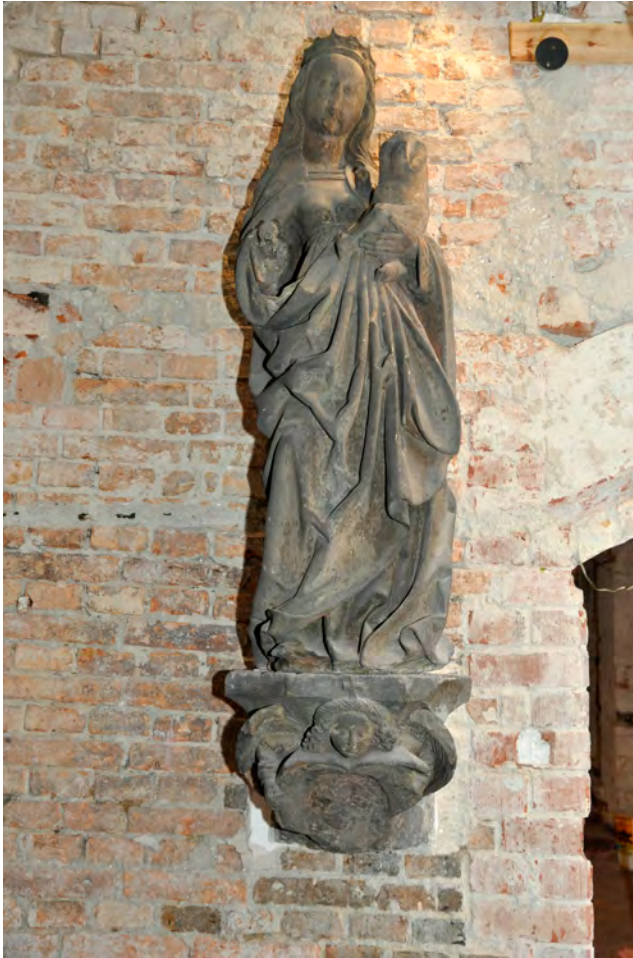
Fot. 37 Stary Ratusz w Poznaniu. Kamienne elementy ekspozycyjne. Madonna z Dzieciątkiem (nr inw. MNP DA 49). Widoczna ciemna, fałszywa patyna pochodzenia atmosferycznego, pozostałości warstw barwnych, zaplamienia i przebarwienia kamienia oraz ubytki formy rzeźbiarskiej.

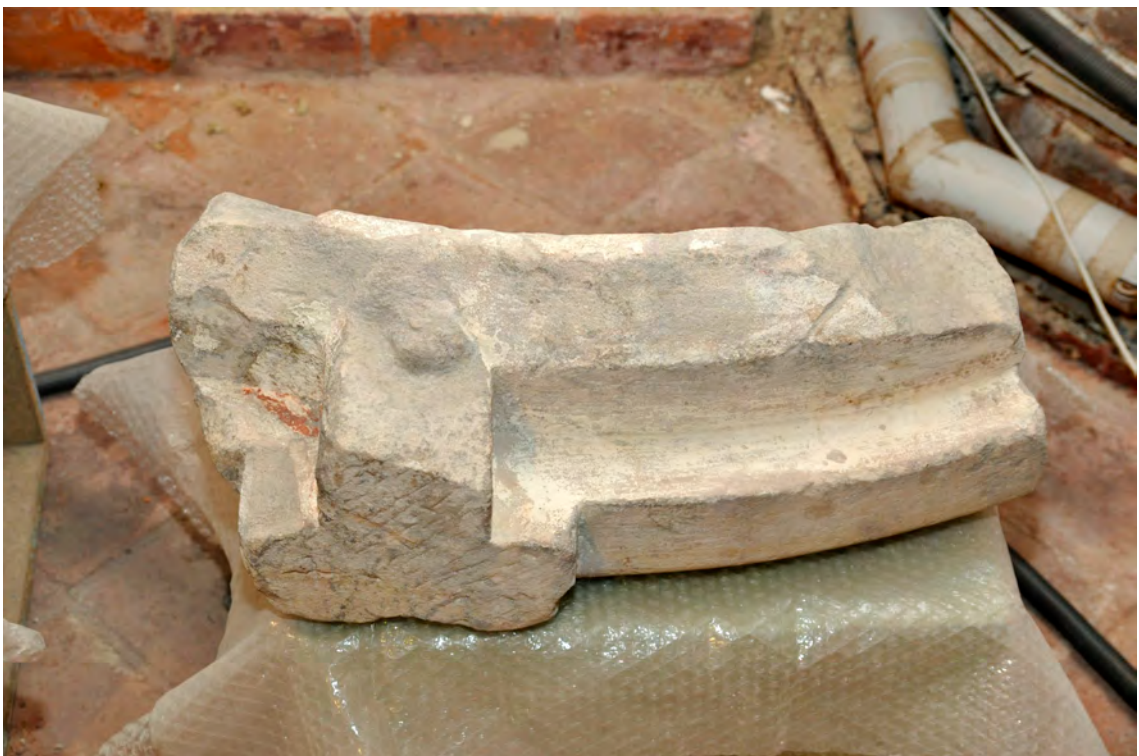
Fot. 38 Stary Ratusz w Poznaniu. Kamienne elementy ekspozycyjne. Fragmenty kamieniarki okiennej (nr inw. MNP DA 15). Na zachowanych powierzchniach ekspozycyjnych widoczne pozostałości warstw barwnych.

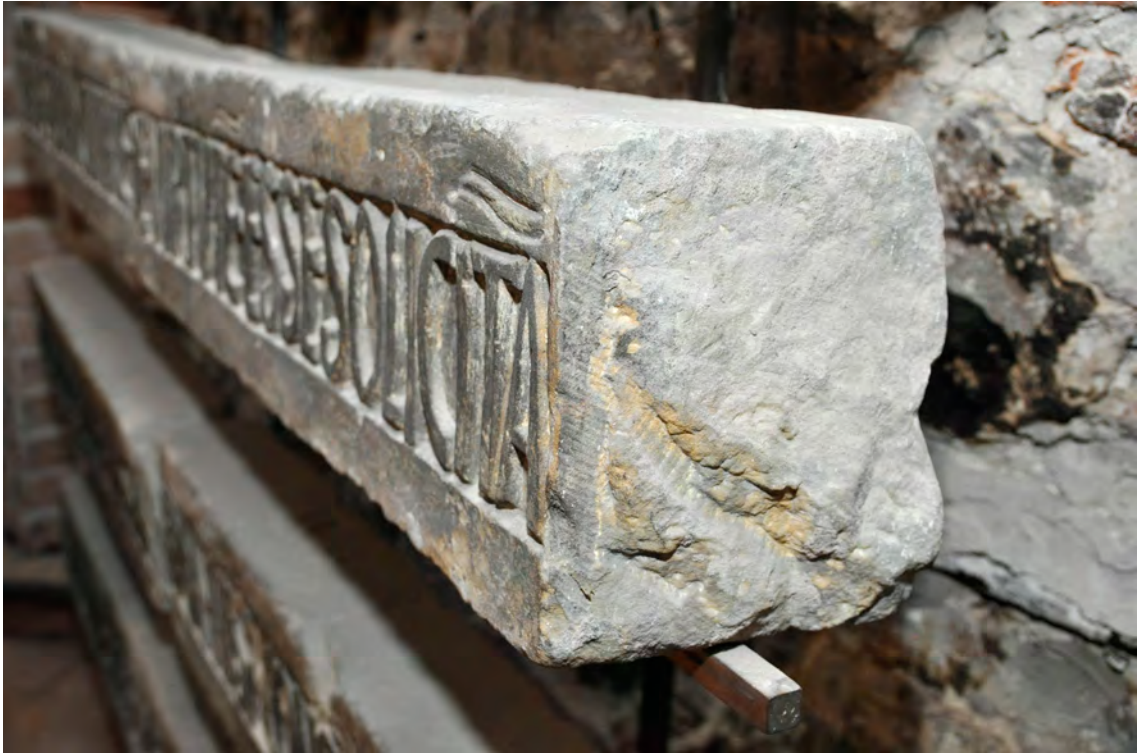
Fot. 39 Stary Ratusz w Poznaniu. Kamienne elementy ekspozycyjne. Nadproża okien pierwszego piętra Wagi Miejskiej z inskrypcjami (nr inw. MNP DA 5-8). Widoczne zabrudzenia, przebarwienia i uszkodzenia powierzchni.

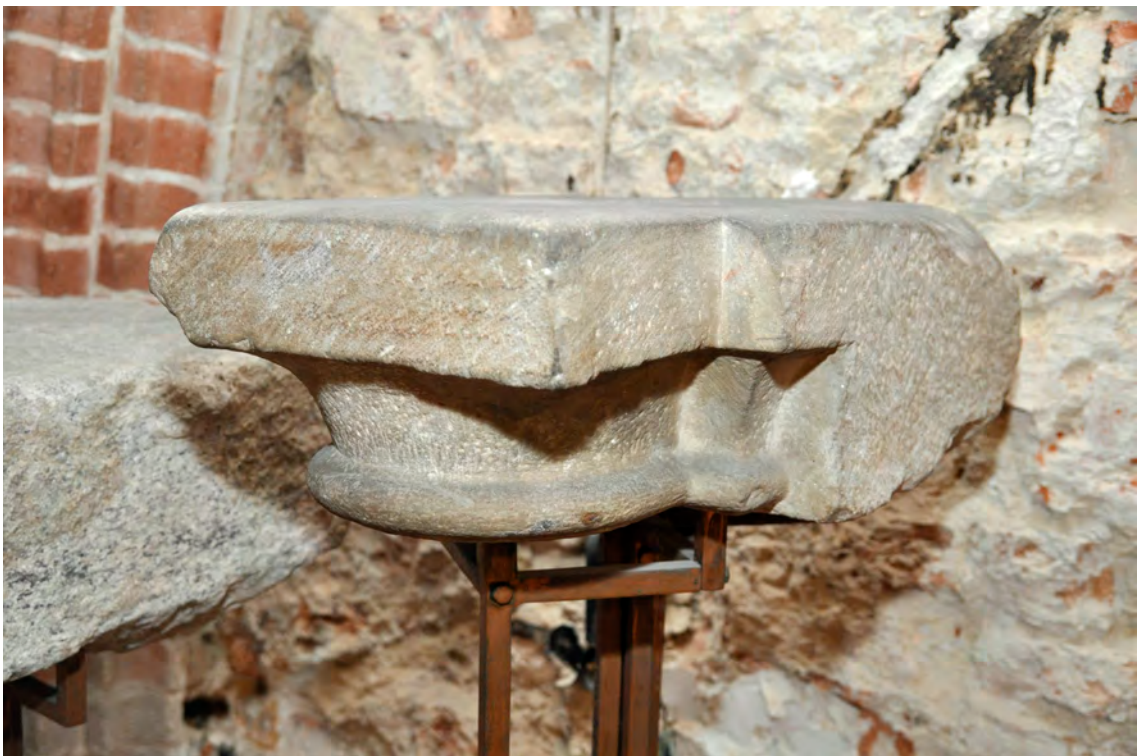
Fot. 40 Stary Ratusz w Poznaniu. Kamienne elementy ekspozycyjne. Kapitel przyściennego pilastra z półkolumną (nr inw. MNP DA 38) z katedry poznańskiej. Widoczne luźne zabrudzenia oraz zatłuszczenia krawędzi.

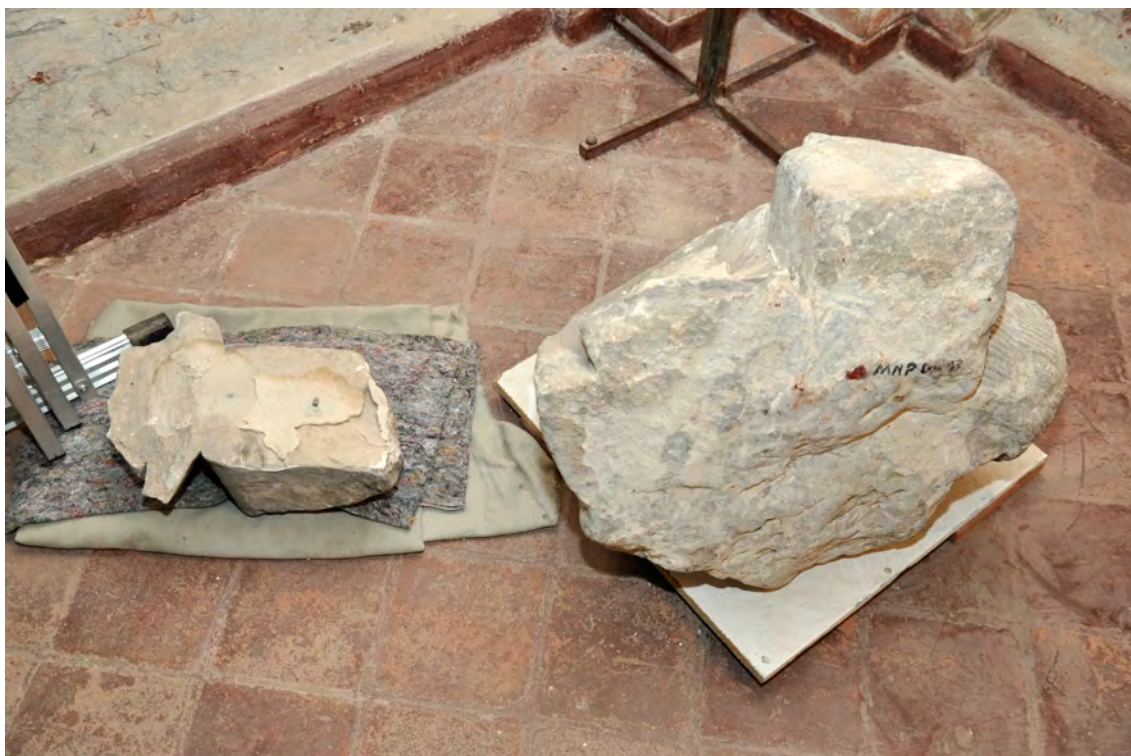
Fot. 41 Stary Ratusz w Poznaniu. Kamienne elementy ekspozycyjne. Zwornik sklepienny z głową ludzką (nr inw. MNP DA 13) z kościoła poddominikańskiego. Widoczne rozłamanie detalu, zabrudzenia oraz nawarstwienia na powierzchni.

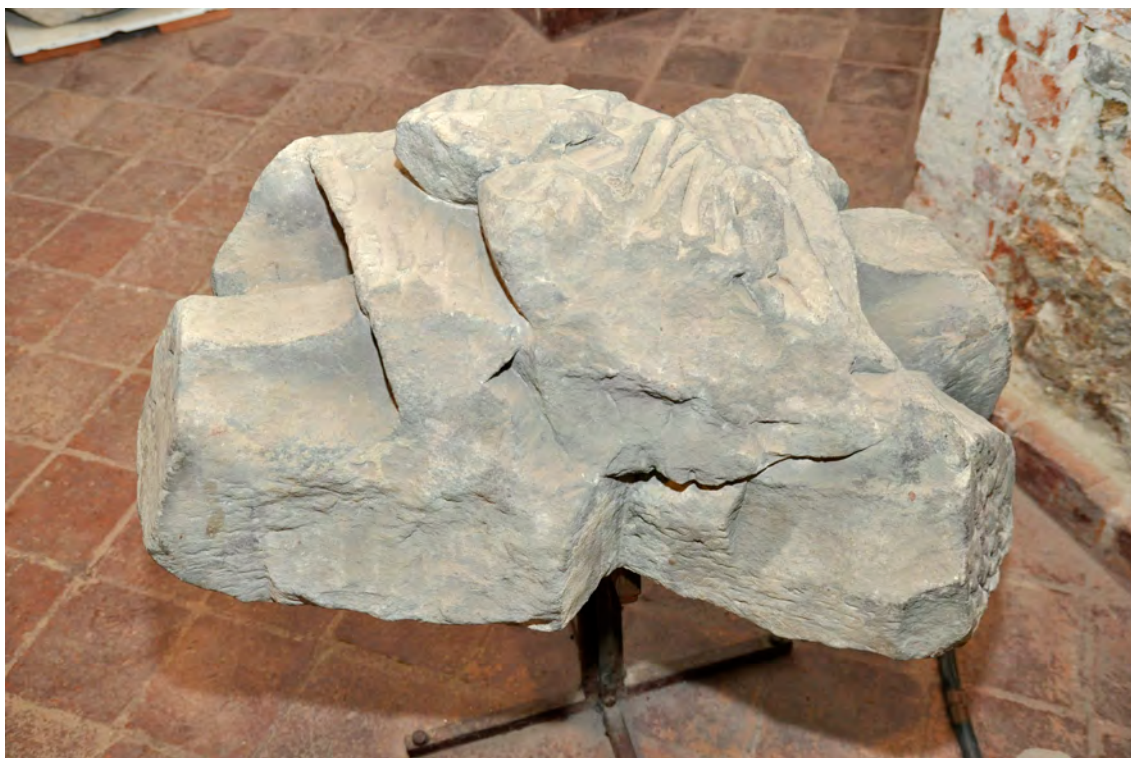
Fot. 42 Stary Ratusz w Poznaniu. Kamienne elementy ekspozycyjne. Zwornik sklepienny z postacią anioła (nr inw. MNP DA 14) z kościoła poddominikańskiego. Widoczne zabrudzenie i pozostałości nawarstwień na powierzchni detalu.

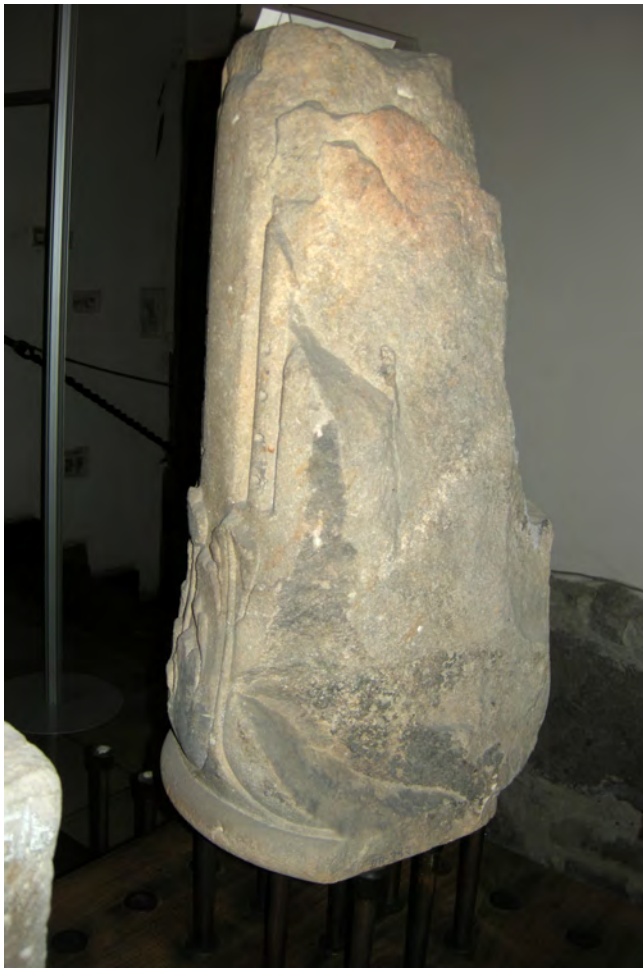
Fot. 43 Stary Ratusz w Poznaniu. Kamienne elementy ekspozycyjne. Dolny fragment trzonu kolumny z dziedzińca pałacu Górków, datowany na lata 40-te XVI w. (nr inw. MNP DA 347). Widoczne zabrudzenie, patyna oraz przebarwienia kamienia.

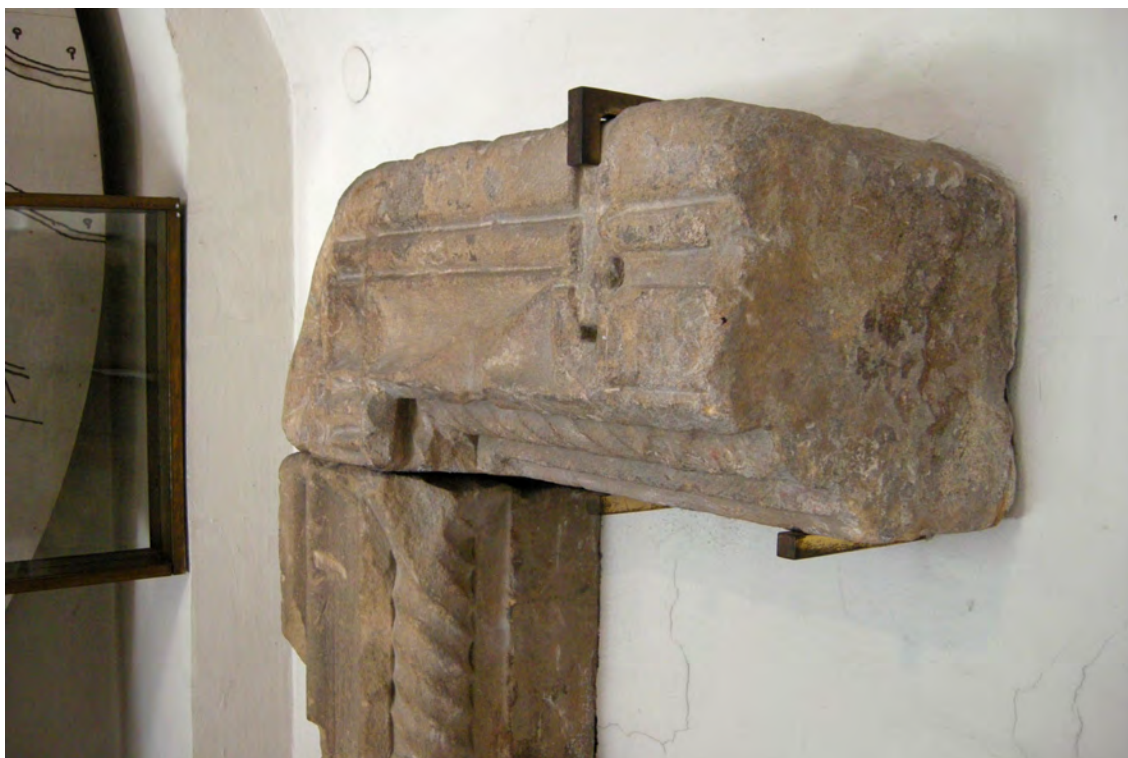
Fot. 44 Stary Ratusz w Poznaniu. Kamienne elementy ekspozycyjne. Fragmenty gotyckiego portalu (?) (nr inw. MNP DA 9ab). Widoczne zabrudzenia, przebarwienia i pozostałości nawarstwień na powierzchni.
