ZESTAWIENIE STOLARKI OKIENNEJ ZAMKU W GOŁUCHOWIE: I PIĘTRO

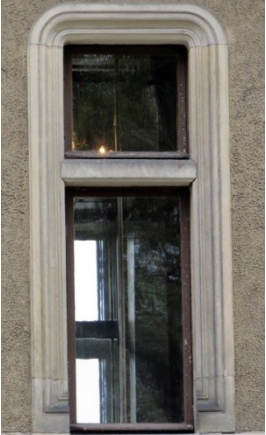
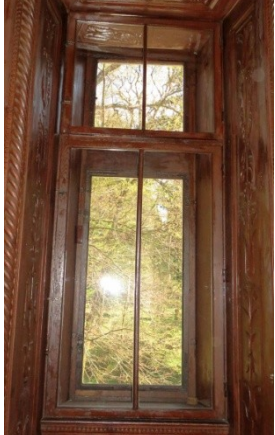
okno krosnowe, drewniane, dębowe, jednordzielne, jednoramowe, jednoszybowe, z poziomym szprosem w połowie skrzydła, otwierane do wewnątrz,	stan zachowania drewna dobry	przed 1939 r. część okien po 1945	4 szt. lokalizacja: wieża zach. z klatką schodową strona pld. nr na proj. PKZ 77,78,86,87	- wymiana na nowe okno jednoramowe, z pakietem, otwierane do wewnątrz, rozwierne, zastosowanie folii zabezp. przed promieniami UV, szklenie szkłem walcowanym, - materiał dąb - profil ramiaka i podział na wzór istniejącego - okucia obwiedniowe,
011

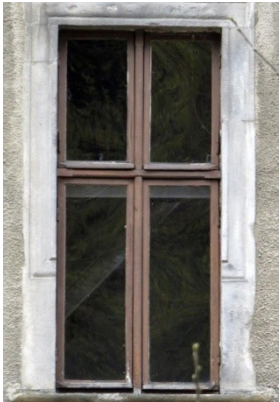
012

okno krosnowe, drewniane, dwudzielne, dwuskrzydłowe, jednoszybowe, ze słupkiem stałym i ślimieniem, sosnowe, złego gatunku, otwierane na zewnątrz	stan zachowania drewna w oknie zły w dolnych partiach skrzydeł oraz słupków, widoczne pęknięcie ramiaka, złe dopasowanie skrzydeł do ościeżnic, duże nieszczelności	po 1970 r.	1 szt. lokalizacja: elewacja wsch. nr na proj. PKZ 61	- wymiana na nowe okno jednoramowe, z pakietem, otwierane do wewnątrz, rozwierne, szyby zabezpieczone przed UV, zewnętrzne walcowane - materiał dąb - profil ramiaka i podział na wzór istniejącego - okucia obwiedniowe

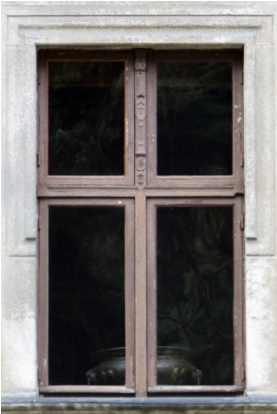
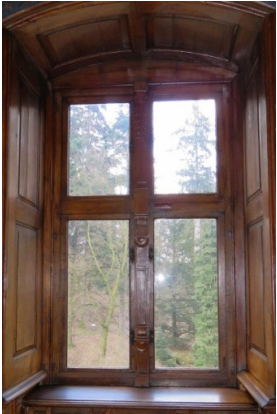
okno krosnowe, drewniane, dwudzielne, dwuskrzydłowe, jednoszybowe, z ozdobnym słupkiem stałym i ślemieniem, dębowe, otwierane na zewnątrz	stan zachowania drewna zły w dolnych partiach skrzydeł oraz słupków, złe dopasowanie skrzydeł do ościeżnic, nieszczelności Widoczne liczne naprawy dolnych poziomych partii ościeżnic poprzez wstawienie listwy w miejsce skorodowanych przylg	przed 1914 r.	5 szt. pojedynczych lokalizacja: elewacje wsch. i pld. nr na proj. PKZ 62-67	konserwacja okien wg programu prac konserwatorskich zastosowanie folii zabezpieczających przed promieniami UV, szklenie szkłem walcowanym
013A

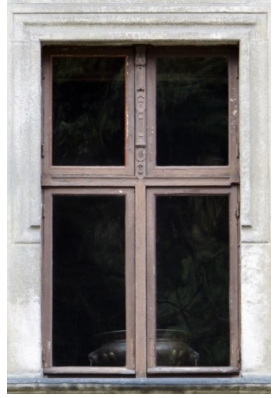
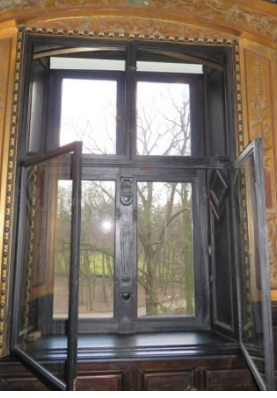
okno zewnętrzne, krosnowe, drewniane, dwudzielne, dwuskrzydłowe, jednoszybowe, z ozdobnym słupkiem stałym i ślemieniem, dębowe, otwierane na zewnątrz okno wewnętrzne: krosnowe, dębowe, dwudzielne, dwuskrzydłowe, jednoszybowe, ze ślemieniem, otwierane do środka	stan zachowania drewna w oknie zewnętrznym zły w dolnych partiach skrzydeł oraz słupków, zły, duże nieszczelności stan zachowania okien wewnętrznych dobry	przed 1914 r.	4. szt. z oknami wewnętrznymi, o takiej samej konstrukcji jak niżej w oknach parteru, stan lokalizacja: elewacja pld. nr na proj. PKZ 67-70	konserwacja okien wg programu prac konserwatorskich ze względu na zły stan okien zewnętrznych dopuszczalne wymiany niektórych elementów, na wzór oryginalnych, zastosowanie folii zabezpieczających przed promieniami UV, szklenie szkłem walcowanym skrzydła wewnętrzne do konserwacji

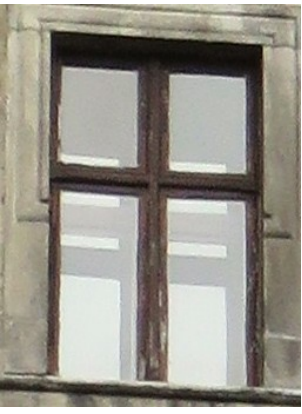
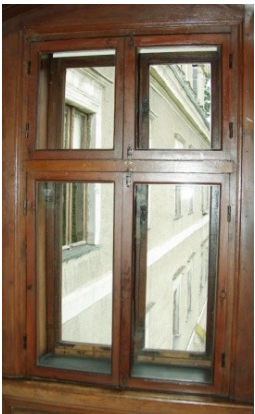
014

okno zewnętrzne krosnowe, drewniane, dwudzielne, dwuskrzydłowe, jednoszybowe, ze słupkiem stałym i ślemieniem, dębowe, otwierane na zewnątrz okno wewnętrzne krosnowe, drewniane, dwudzielne, ze ślemieniem, dwuskrzydłowe, jednoszybowe, dębowe, otwierane do wewnątrz	stan zachowania okien zewnętrznych zły, duże nieszczelności, widoczna destrukcja drewna słupków i ślemieni okno wewnętrzne- stan zachowanie dobry	przed 1939 r.	4 szt. lokalizacja: wieża pld.-zach. nr na proj. PKZ 71-74	konserwacja okien zewnętrznych i wewnętrznych wg programu prac konserwatorskich, ze względu na zły stan okien zewnętrznych dopuszczalne wymiany niektórych elementów, na wzór oryginalnych, zastosowanie folii zabezpieczających przed promieniami UV, szklenie szkłem walcowanym -wnęki okienne i płyciny wokół nich do konserwacji

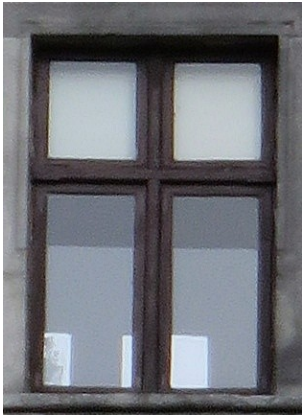
okno zewnętrzne krosnowe, drewniane, dwudzielne, dwuskrzydłowe, jednoszybowe, ze słupkiem stałym i ślemieniem, dębowe, otwierane na zewnątrz okno wewnętrzne: krosnowe, drewniane, dwudzielne, ze ślemieniem, dwuskrzydłowe, jednoszybowe, dębowe, otwierane do środka	stan zachowania drewna w oknie zewnętrznym zły, duże nieszczelności, widoczna destrukcja drewna słupka i ślemienia okno wewnętrzne- stan zachowania dobry	przed 1939 r.	1szt. lokalizacja: elewacja zach. nr na proj. PKZ 79	po wykonaniu odkrywki zauważono złocenia na słupku. konserwacja okien zewnętrznych i wewnętrznych wg programu prac konserwatorskich, ze względu na zły stan okien zewnętrznych dopuszczalne wymiany niektórych elementów, na wzór oryginalnych, zastosowanie folii zabezpieczających przed promieniami UV, szklenie szkłem walcowanym -wnęki okienne i płytki wokół nich do konserwacji

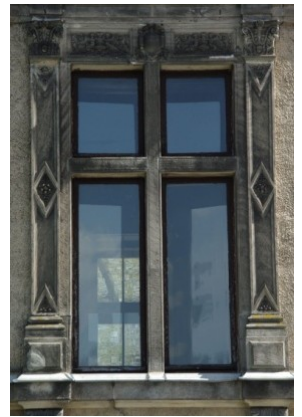
okno zewnętrzne krosnowe, drewniane, dwuskrzydłowe, jednoszybowe, ze słupkiem stałym i ślemieniem, dębowe, otwierane na zewnątrz okno wewnętrzne krosnowe, drewniane, dwuskrzydłowe, ze ślemieniem demontowanym, jednoszybowe, dębowe, otwierane do środka	stan zachowania okna zewnętrznego dość dobry, poza dolnymi partiami, gdzie widoczna jest posunięta korozja drewna, duże nieszczelności okno wewnętrzne- stan zachowania dobry	przed 1939.	3 szt. lokalizacja: elewacja zach. i wsch.- dziedziniec nr na proj. PKZ 82,83,85	- wymiana na nowe okna zewnętrzne, jednoramowe, z pakietem, otwierane do wewnątrz, rozwierne. szyby zabezpieczone przed UV, zewnętrzne walcowane - materiał dąb - profil ramiaka i podział na wzór istniejącego - okucia obwiedniowe, w baszcie nr 1 i nr 2 skrzydła wewnętrzne do usunięcia, a w baszcie nr 4 do konserwacji, prace konserwatorskie wokół okien

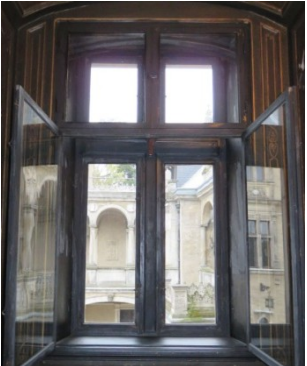
okno zewnętrzne: okno krosnowe, drewniane, , dwuskrzydłowe, jednoszybowe, ze słupkiem stałym i ślemieniem, dębowe, otwierane na zewnątrz okno wewnętrzne: krosnowe, drewniane, dwuskrzydłowe, ze ślemieniem, jednoszybowe, dębowe, otwierane do środka	stan zachowania okna zewnętrznego dość dobry , poza dolnymi partiami, gdzie widoczna jest posunięta korozja drewna, duże nieszczelności okno wewnętrzne- stan zachowania dobry	przed 1939.	1 szt. lokalizacja: elewacja zach. i wsch.- dziedziniec nr na proj. PKZ 82,83,85	konserwacja okna zewnętrznego i wewnętrznego, ze względu na zły stan okien zewnętrznych dopuszczalne wymiany niektórych elementów, na wzór oryginalnych, zastosowanie folii zabezpieczających przed promieniami UV, szklenie szkłem walcowanym -wnęki okienne i płyciny wokół nich do konserwacji

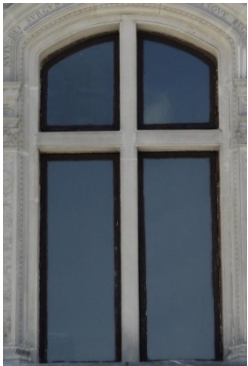
021

okno zewnętrzne: okno krosnowe, drewniane, , dwuskrzydłowe, jednoszybowe, ze słupkiem stałym i ślemieniem, dębowe, otwierane na zewnątrz, w górnej części łukowe,	stan zachowania drewna w oknie zewnętrznym dość dobry , poza dolnymi partiami, gdzie widoczna jest posunięta korozja drewna, duże nieszczelności wynikające z konstrukcji skrzydła bez przylg	przed 1939 r.	1 szt. lokalizacja: elewacja zach.- dziedziniec nr na proj. PKZ 84	po wykonaniu odkrywki zauważono złocenia na słupku. konserwacja okna, ze względu na zły stan okien zewnętrznych dopuszczalne wymiany niektórych elementów, na wzór oryginalnych, zastosowanie folii zabezpieczających przed promieniami UV, szklenie szkłem walcowanym -wnęka okienna i płyciny wokół niej do konserwacji
