## ZESTAWIENIE STOLARKI OKIENNEJ ZAMKU W GOŁUCHOWIE: PIWNICE

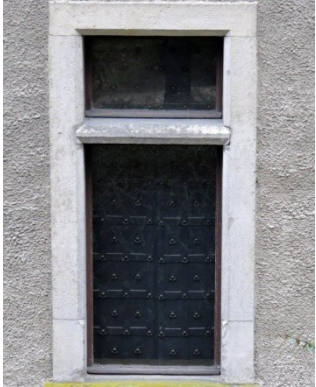
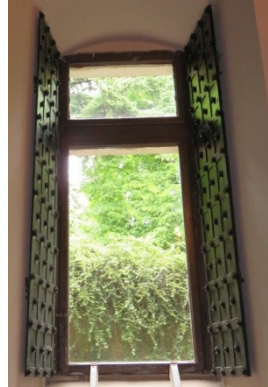
typ okna	fotografia z zewnątrz	fotografia od wewnątrz	opis konstrukcyjny	ocena stanu technicznego	prawd. czas powstania/ montażu	uwagi	propozycja projektowa
010	 	 	okno krosnowe, drewniane, dębowe, jednordzielne, jednoramowe, jednoszybowe, z poziomy szprosem w połowie skrzydła, otwierane do wewnątrz,	stan zachowania drewna dobry	przed 1939 r. część okien po 1945	4 szt.  lokalizacja: wieża zach. z klatką schodową  <a href="#">nr na proj. PKZ 17,18,20,21</a>	- wymiana na nowe okno jednoramowe, z pakietem, otwierane do wewnątrz, rozwierne. - materiał dąb - profil ramiaka i podział na wzór istniejącego - okucia obwiedniowe zastosowanie folii zabezpieczających przed promieniami UV, szklenie szkłem walcowanym
038

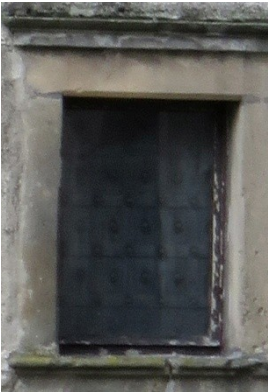
039

okno krosnowe, drewniane, dębowe, jednordzielne, jednoramowe, jednoszybowe, skrzydło, otwierane do wewnątrz, od strony wewnętrznej zamontowano metalowe skrzydło okiennicy	stan zachowania okien ogólnie dobry poza dolnymi partiami skrzydeł, które wymagają konserwacji	przed 1939 r.	4 szt.  lokalizacja: wieża pld.-zach. i 1 szt. na elewacji zach.  <a href="#">nr na proj. PKZ 12,13,14</a>	- wymiana na okno jednoramowe, z pakietem, otwierane do wewnątrz, rozwierne. - materiał dąb - profil ramiaka na wzór istniejącego - okucia obwiedniowe zastosowanie folii zabezpieczających przed promieniami UV, szklenie szkłem walcowanym

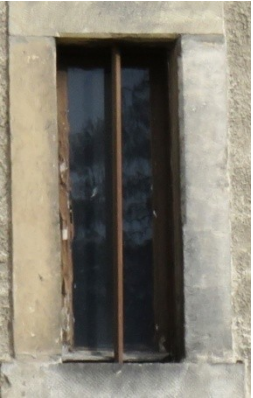
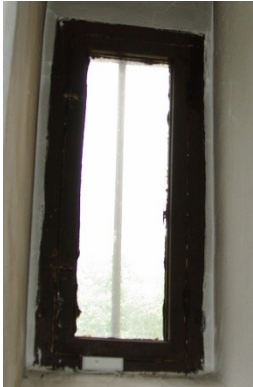
okno krosnowe, drewniane, jednodzielne, jednoramowe, jednoszybowe, dębowe, otwierane do wewnątrz, od strony zewnętrznej osadzono pionowy, kwadratowy pręt	stan zachowania drewna skrzydła w dolnej części zły	przed 1939 r.	1 szt.  lokalizacja: elewacja zach.  <a href="#">nr na proj. PKZ 16</a>	- wymiana na nowe okno jednoramowe, z pakietem, otwierane do wewnątrz, rozwierne. - materiał dąb - profil ramiaka na wzór istniejącego - okucia obwiedniowe zastosowanie folii zabezpieczających przed promieniami UV, szklenie szkłem walcowanym,  pionowy pręt metalowy do usunięcia.
041

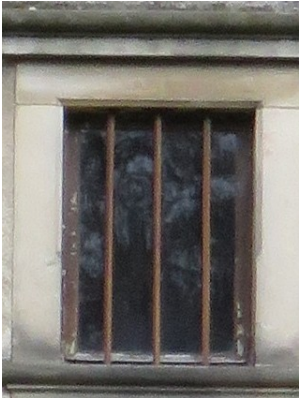
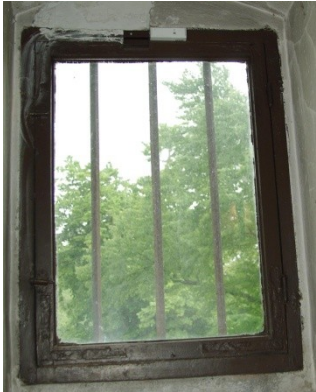
okno krosnowe, drewniane, jednodzielne, jednoramowe, jednoszybowe, dębowe, otwierane do wewnątrz, od strony zewnętrznej osadzono trzy pionowe, kwadratowe pręty krat	stan zachowania drewna skrzydła w dolnej części zły	przed 1939 r.	1 szt.  lokalizacja: wieża zach. z klatką schodową  <a href="#">nr na proj. PKZ 19</a>	- wymiana na nowe okno jednoramowe, z pakietem, otwierane do wewnątrz, rozwierne. - materiał dąb - profil ramiaka na wzór istniejącego - okucia obwiedniowe, zastosowanie folii zabezpieczających przed promieniami UV, szklenie szkłem walcowanym  pionowe pręty metalowe do usunięcia.

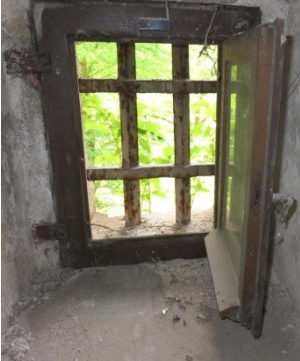
042

okno krosnowe, drewniane, jednodzielne, jednoskrzydłowe, jednoszybowe, dębowe, otwierane do wewnątrz, na zewnątrz osadzono na krzyż po dwa kwadratowe pręty krat profile ramiaka proste, nienawiązujące do historycznych	stan zachowania drewna dość dobry	po 1972 r.	2 szt.  lokalizacja: elewacja zach.  <a href="#">nr na proj. PKZ 22,23</a>	- wymiana na nowe okno jednoramowe, z pakietem, otwierane do wewnątrz, rozwierne, - materiał dąb - profil ramiaka na wzór istniejącego - okucia obwiedniowe, zastosowanie folii zabezpieczających przed promieniami UV, szklenie szkłem walcowanym  krata met. do zachowania i konserwacji

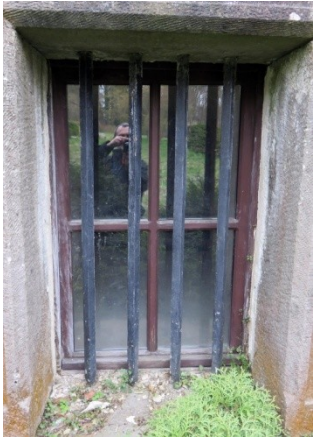
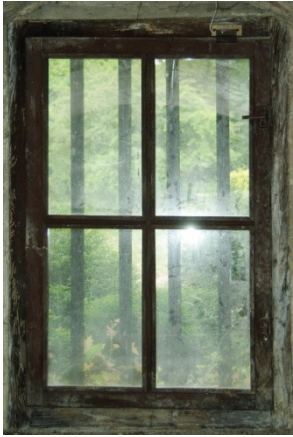
okno jednoramowe z pakietem szybowym, jednodozielne, skrzydło czterokwaterowe sosnowe, otwierane do środka, na zewnątrz osadzono cztery pionowe, kwadratowe pręty krat profile ramiaka proste, nienawiązujące do historycznych	stan zachowania drewna zły ze względu na wodę i wilgoć przenikającą niezaizolowany wcześniej strop tarasu.	po 2000 r.	1 szt.  lokalizacja: elewacja płn. pod tarasem  <a href="#">nr na proj. PKZ 24</a>	- wymiana na nowe okno jednoramowe, z pakietem, otwierane do wewnątrz, rozwierne, - materiał dąb - profil ramiaka i podział na wzór istniejącego - okucia obwiedniowe, zastosowanie folii zabezpieczających przed promieniami UV, szklenie szkłem walcowanym  krata met. do zachowania i konserwacji
044

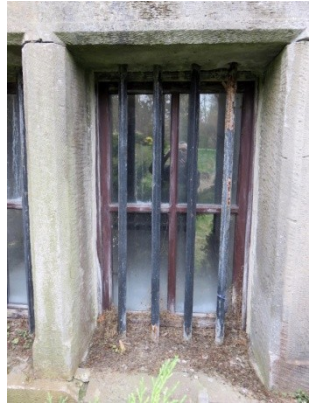
okno jednoramowe z pakietem szybowym, jednodozielne, skrzydło czterokwaterowe sosnowe, otwierane do środka, na zewnątrz osadzono cztery pionowe, kwadratowe pręty krat profile ramiaka proste, nienawiązujące do historycznych	stan zachowania drewna zły ze względu na wodę i wilgoć przenikającą niezaizolowany wcześniej strop tarasu.	po 2000 r.	2 szt.  lokalizacja: elewacja płn. pod tarasem  <a href="#">nr na proj. PKZ 25,26</a>	- wymiana na nowe okno jednoramowe, z pakietem, otwierane do wewnątrz, rozwierne, z nawiewnikiem - materiał dąb - profil ramiaka i podział na wzór istniejącego - okucia obwiedniowe, zastosowanie folii zabezpieczających przed promieniami UV, szklenie szkłem walcowanym  krata met. do zachowania i konserwacji
