Ekspertyza techniczna dotycząca stanu technicznego budynku d. Stajni w zespole Muzeum Pałacu w Rogalinie

Rogalin, ul. Arciszewskiego 2
Jednostka ewidencyjna: 302110_5.0019.74/3
AM: 5; Obręb: 0019; dz. nr 74/3

Wrocław 13 XI 2020

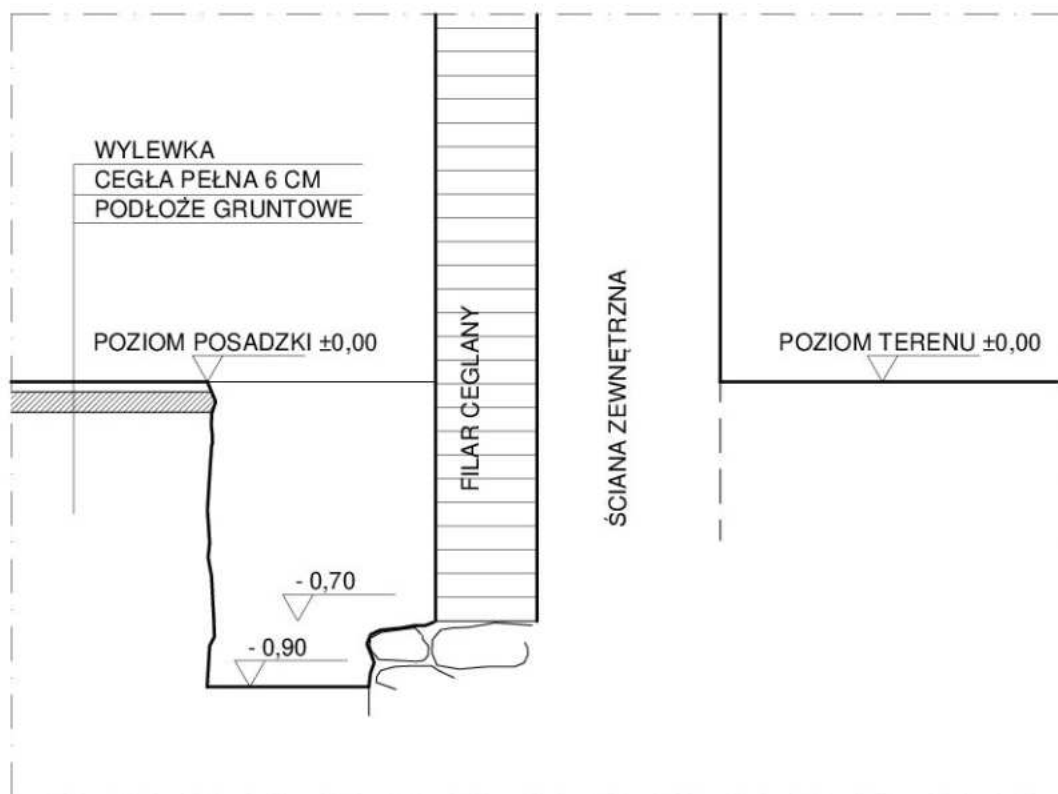
Ryc. 2 Odkrywka 1 – przekrój, brak skali

Biorąc pod uwagę, że najmniejsze głązy z których wykonano murowany fundament miały szerokość ok. 15 cm to warunek posadowienia poniżej strefy przemarzania możemy uznać za spełniony.

Dodatkowo fundament ścian zewnętrznych został pogłębiany techniką jet – grouting na głębokość ok. 1-1,2 m.

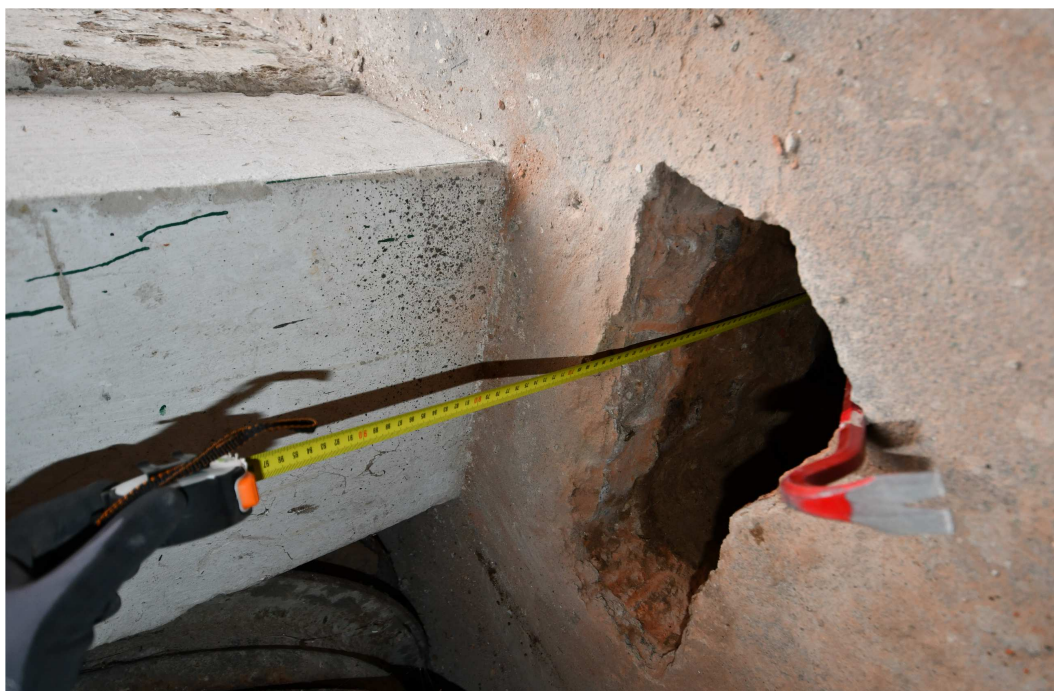
fot. 1 Odkrywka posadowienia ceglanego pilastru przy północnej ścianie budynku

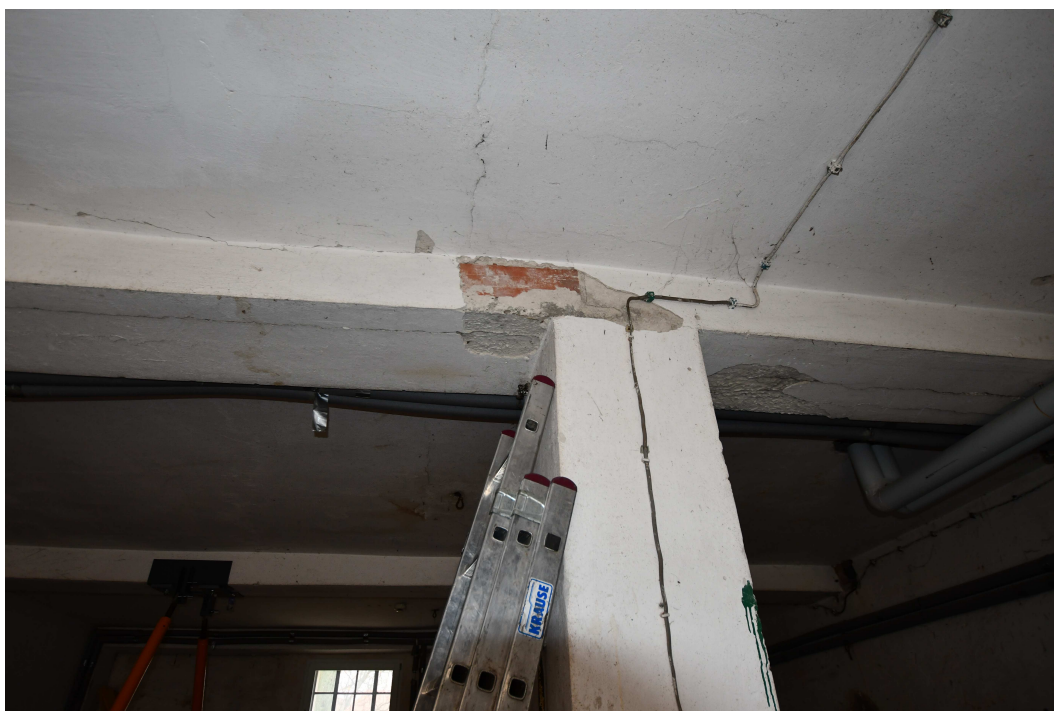
fot. 2 Odsłonięte belki stropu DFZ-3 tworzące podciąg w centralnej części budynku (4 szt).

Belki podciągów powinny być dodatkowo wzmocnione – proponowane użycie profili stalowych.

5. Zdjąć podpory podtrzymujące podciągi. Wykonać wzmocnienie dolnego pasa z płaskowników stalowych szer. 4 mm. W miejscu połączenia podciągu i płyty stropowej założyć kątowniki L60 x 60 x 6

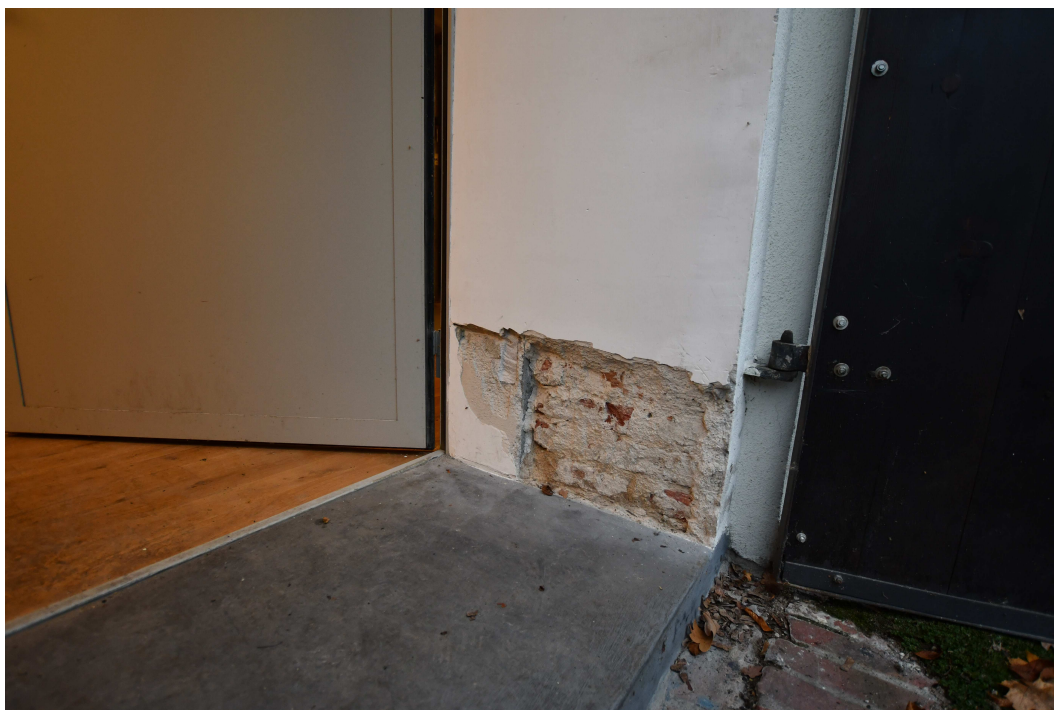
fot. 4 Widok styku ściany zewnętrznej i dostawionej od wewnątrz ściany

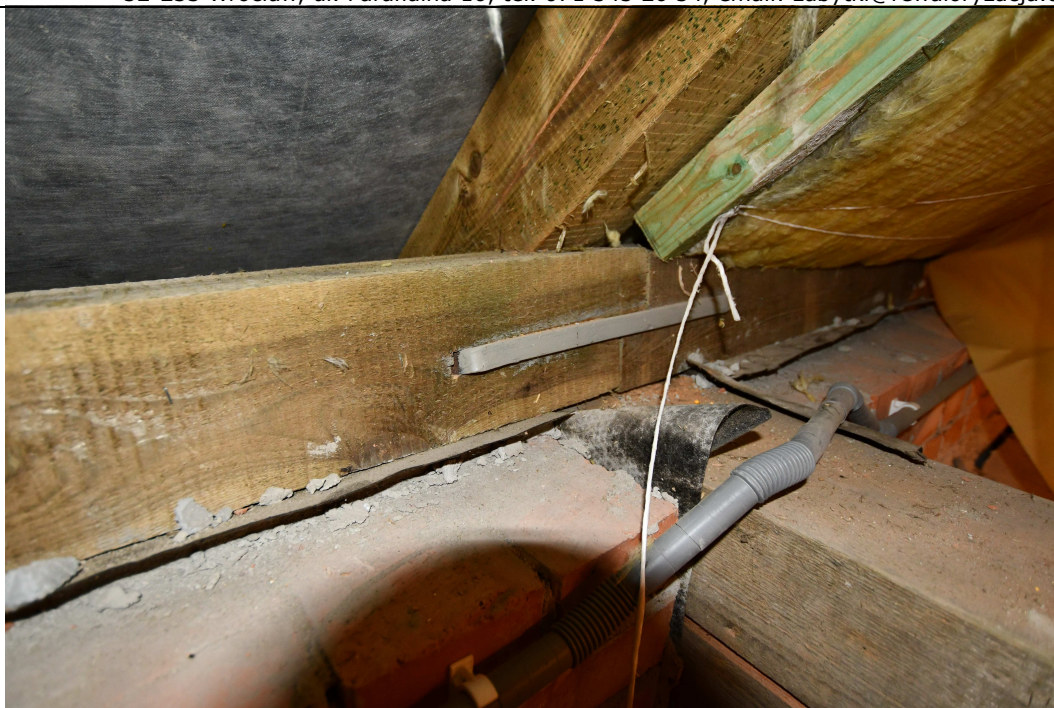
fot. 5 Widok oparcia krokwi na murłacie

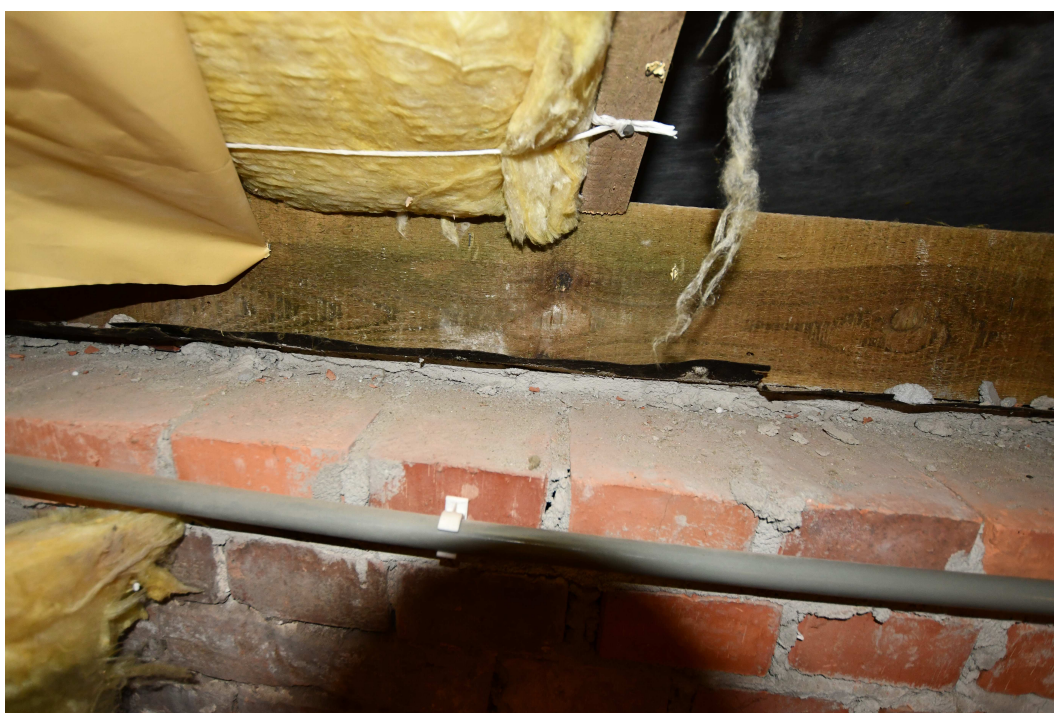
fot. 6 Spękania zaprawy pod murłatą znamionujące jej obrót w kierunku zewnętrznym

6. Połączyć murłatę z belką – dolnym pasem wiązara więźby dachowej. W przypadku braku możliwości przełożenia murłaty do pozycji wyprostowanej należy ją podkładać by całą podstawą opierała się na murze.

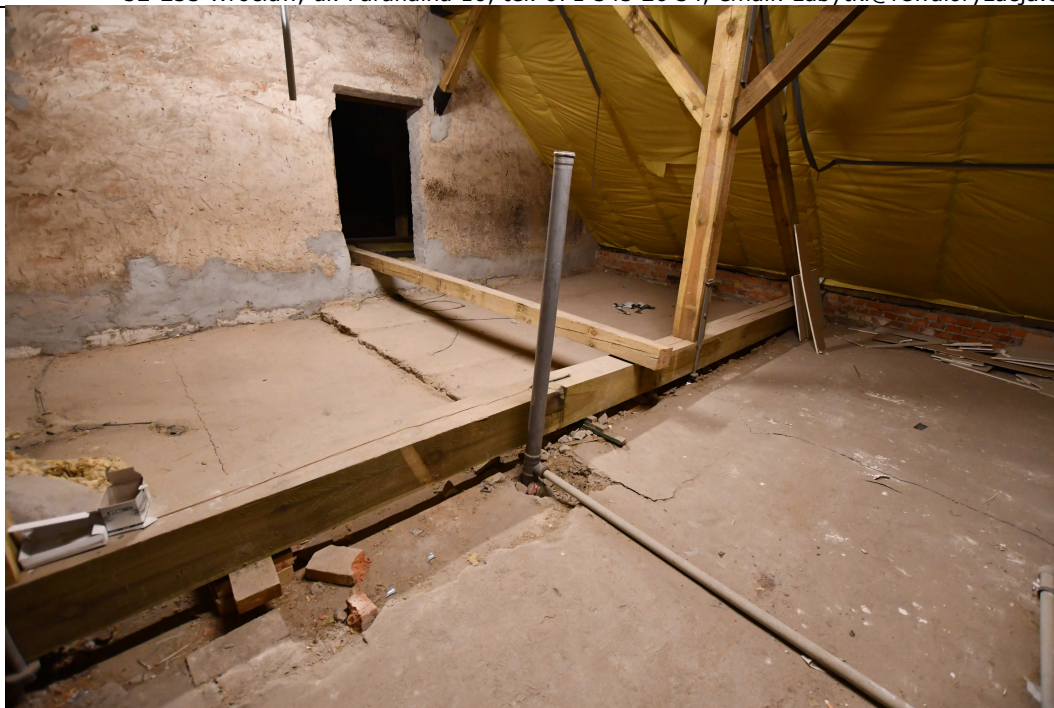
Fot. 7 Pozostawione kliny pod belką więzara nad pom. małej stajni

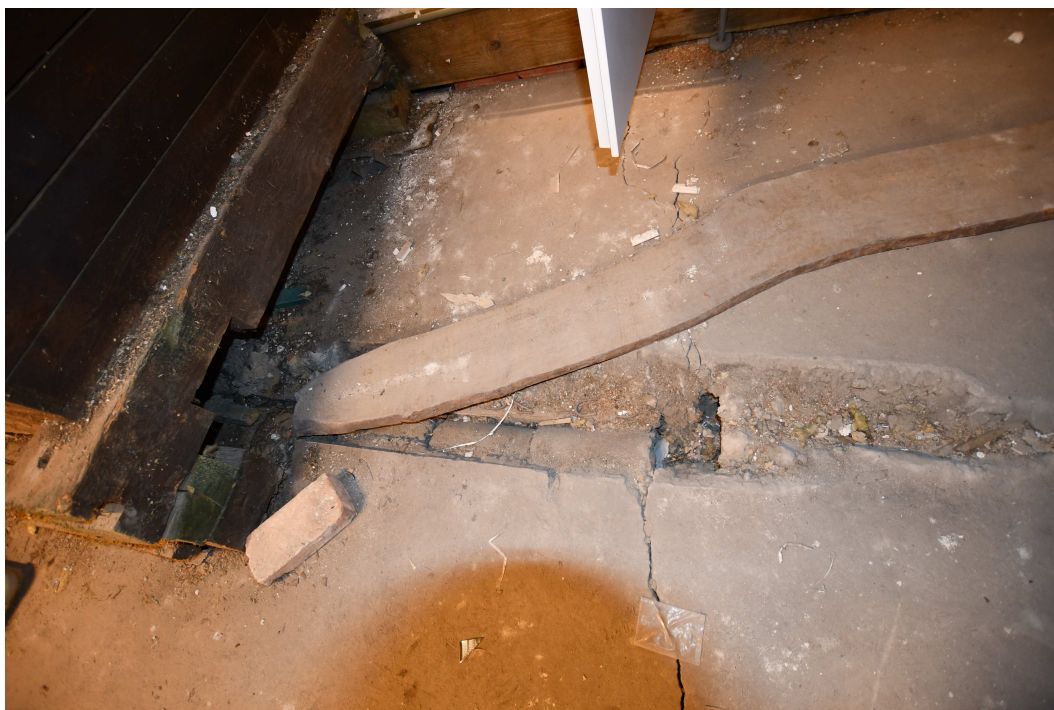
Wzdłuż podciągów na całej długości części środkowej zaobserwowano wzdłużne pęknięcia warstwy nadbetonu co jest związane z oddziałującą na strop siłą poziomą oraz brakiem zbrojenia górnej warstwy stropu nad podciągami.

fot. 8 Miejsce ubytku nadbetonu w stropie oraz podłużne pęknięcie wzdłuż podciągu

3. Skuć nadbeton na strychu nad podciągami oraz w miejscu wprowadzania dodatkowego zbrojenia poprzecznego w górnej partii stropu - po oględzinach uzgodnić szczegółowy zakres napraw i wzmocnień (możliwe miejscowe uzupełnienie pustek betonem)

4. Wykonać nowy nadbeton z osadzeniem od góry prętów ϕ 12 mm długości 420 cm co max. 60 cm. Dopuszcza się nie wykonanie nowej warstwy nadbetonu w miejscach niedostępnych (pod urządzeniami lub konstrukcją więźby z zachowaniem rozstawu skotwienia max 60 cm. (ryc. 4)

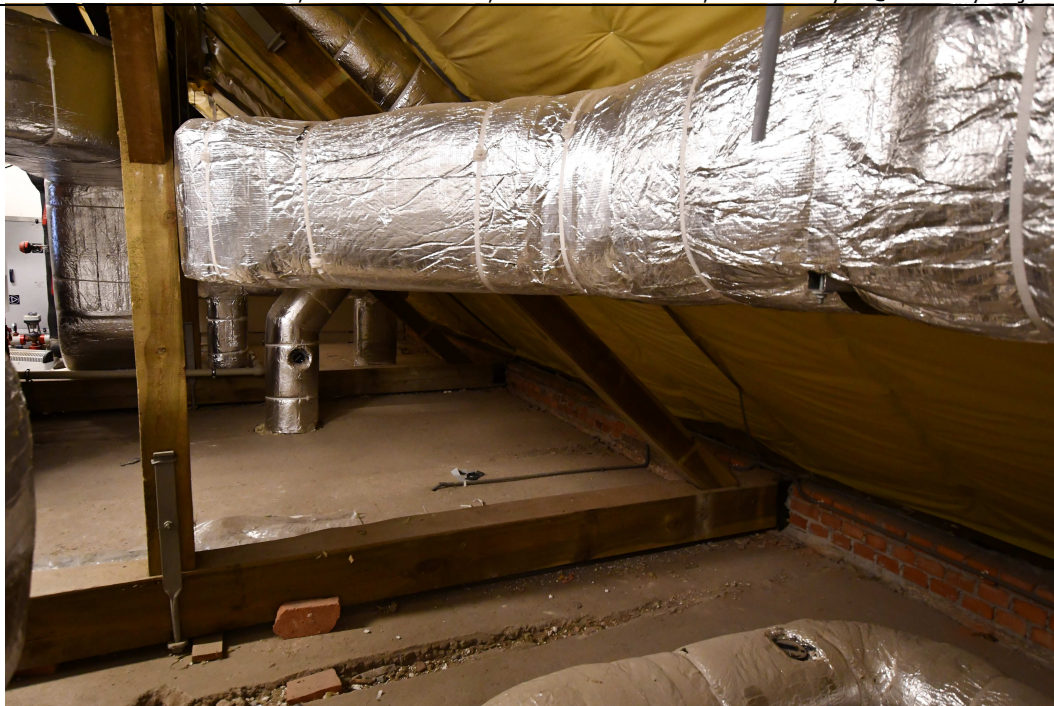
Na poddaszu na znacznej powierzchni stropu występują uszkodzenia lub brak warstwy nadbetonu.

fot. 9 Ubytek nadbetonu w stropie

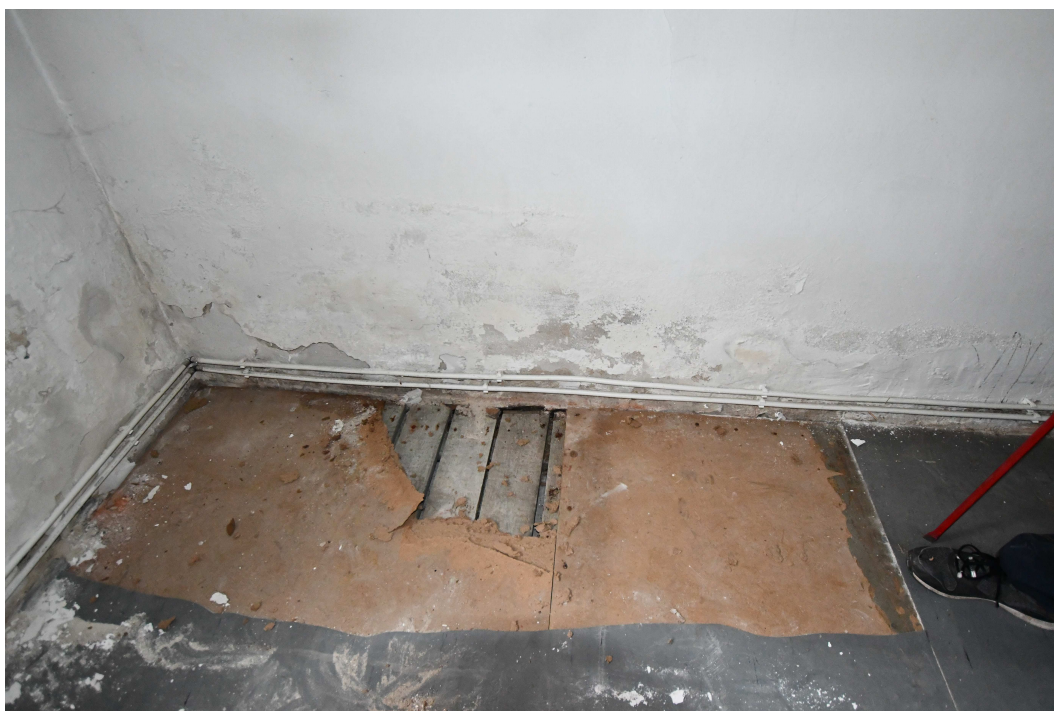
fot. 10 Odkrywka posadzki w aneksie wschodnim (projektowane biuro)

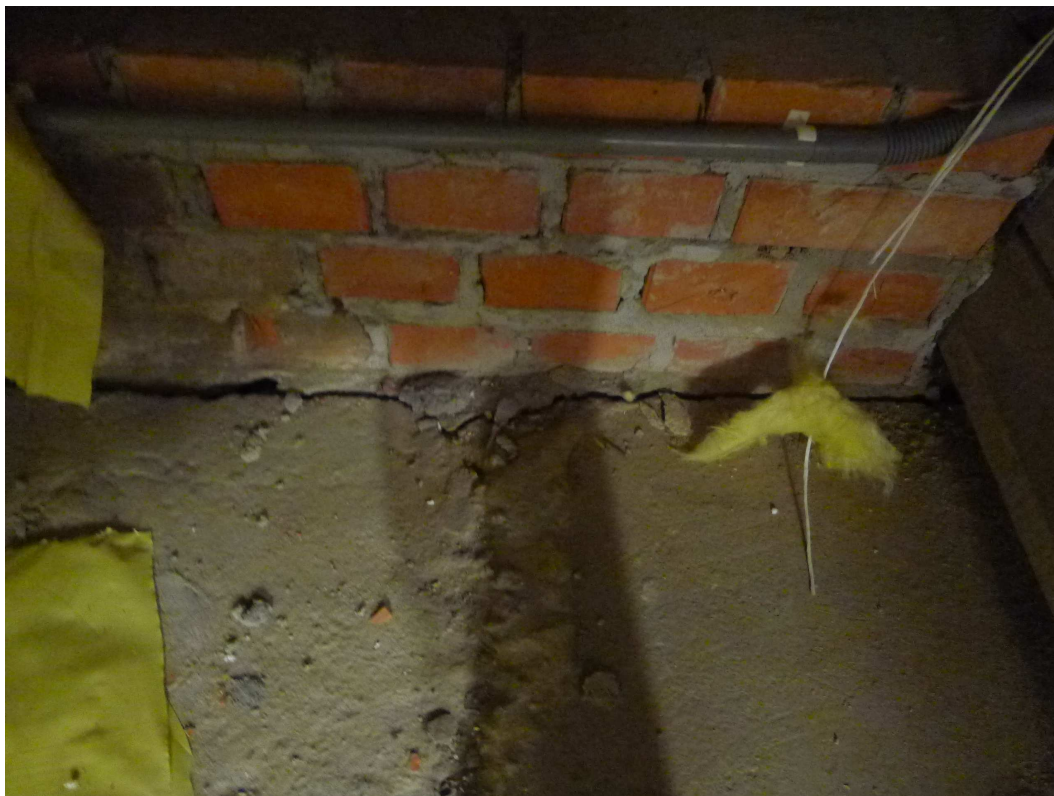
fot. 11 Pęknięcie - odspojenie stropu od ściany zewnętrznej

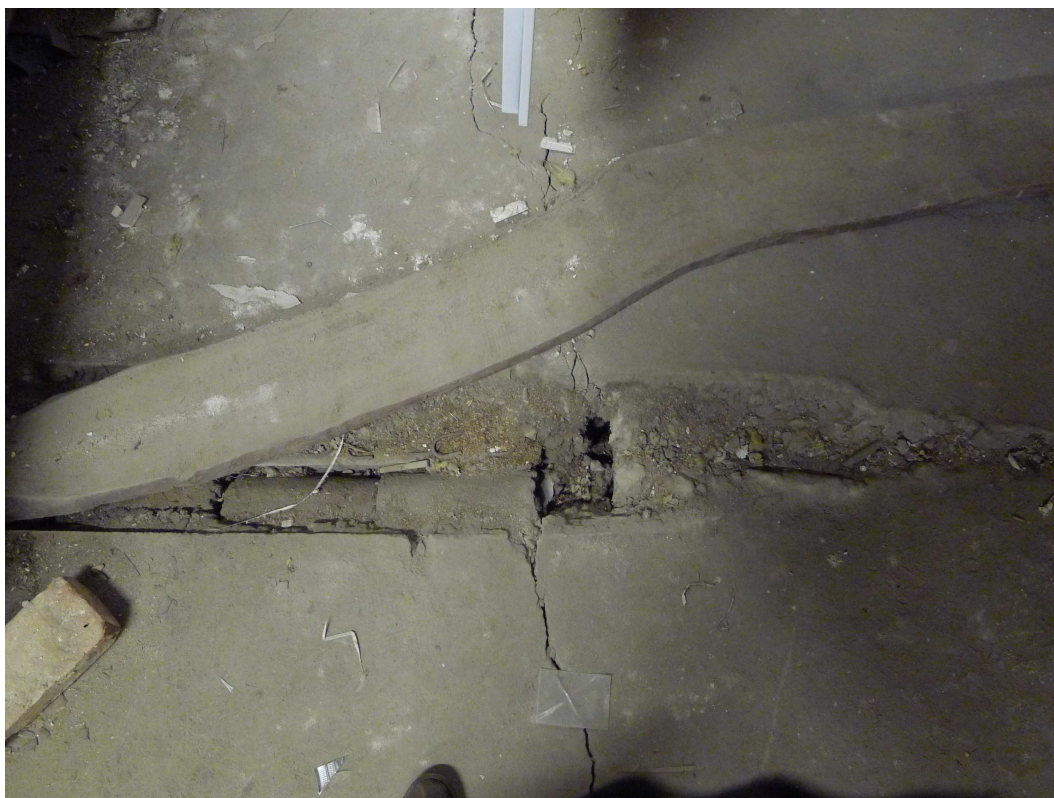
W wielu miejscach w wyniku ubytku nadbetonu widać niezabetonowane pustaki betonowe typu DZ. Niektóre pustaki są rozbite i ułożone przypadkowo.

Fot. 12 Niezabetonowane pustaki typu DZ
