| ZADANIE PROJEKTOWE : | REMONT PIWNIC MUZEUM HISTORII MIASTA POZNANIA | | |
| NAZWA I ADRES<br>OBIEKTU BUDOWLANEGO : | Muzeum Historii Miasta Poznania<br>Stary Rynek 1, 61-773 Poznań<br>dz. nr 98, arkusz 17, obręb Poznań | | |
| TREŚĆ RYSUNKU : | RZUT PIWNIC - POMIESZCZENIA MAGAZYNOWE<br>POMIARY WILGOTNOŚCI I TEMPERATURY | | |
| konstrukcja | inwentaryzacja | 09.2018 | |

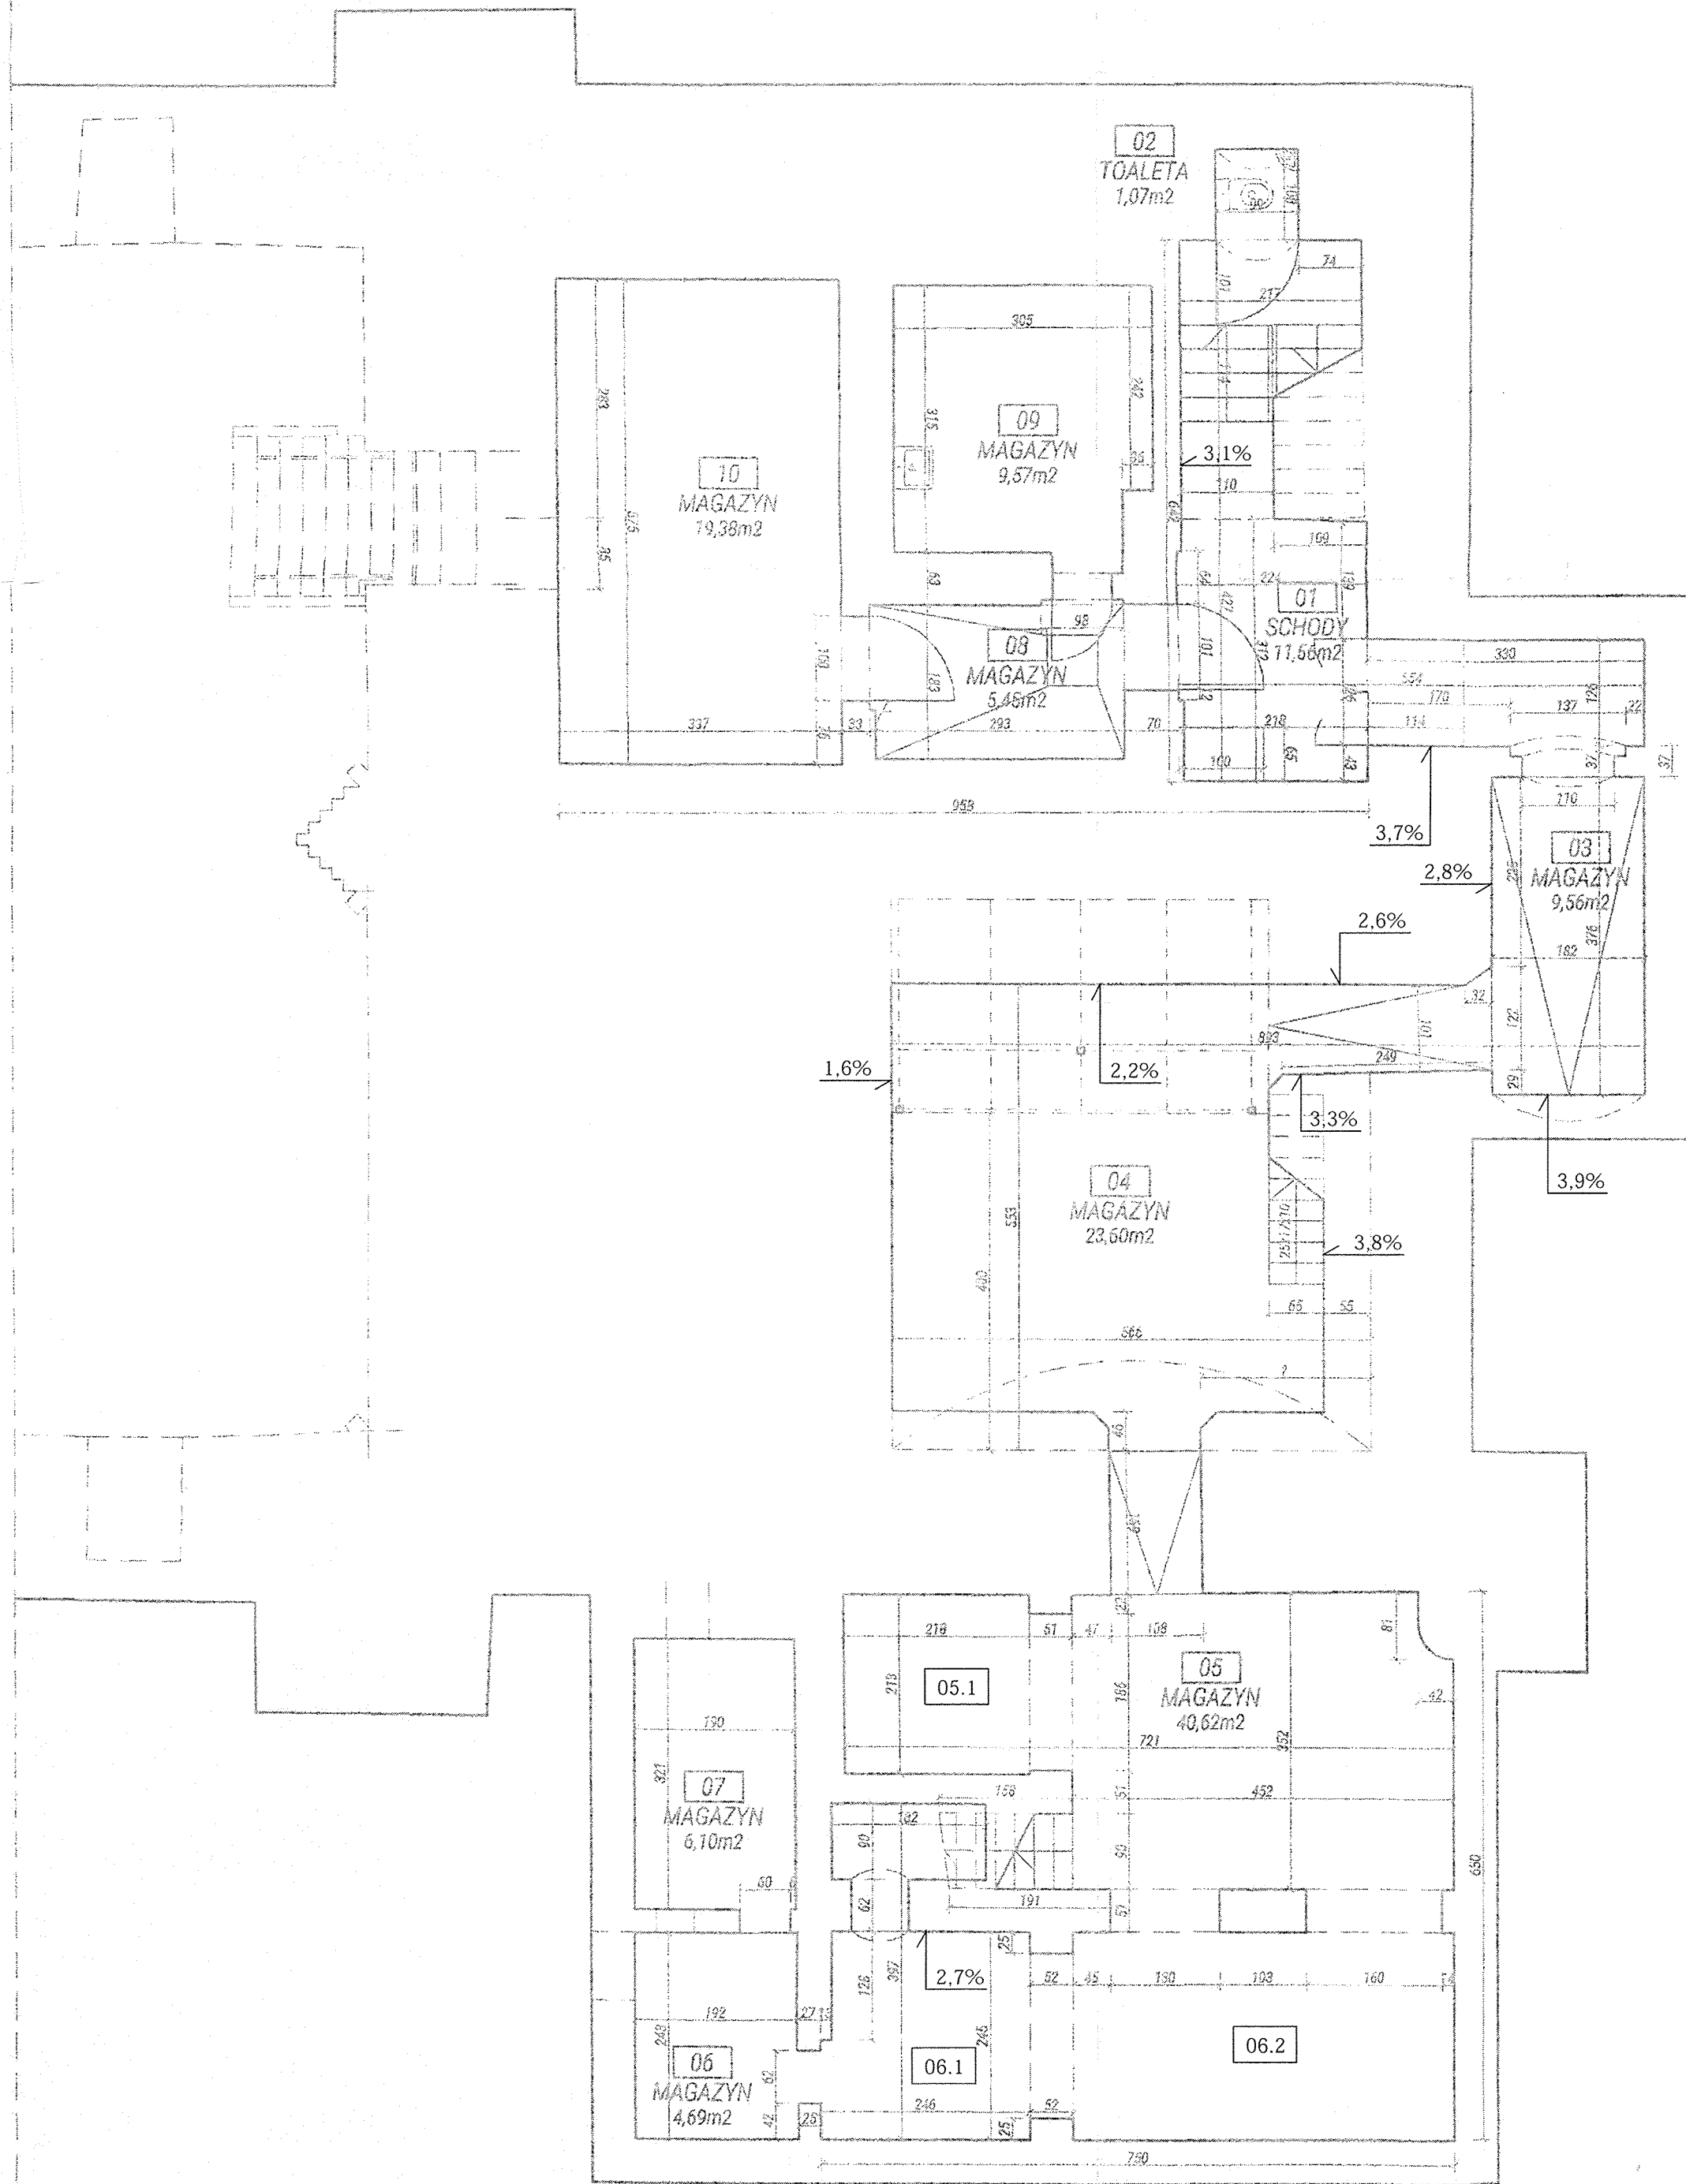
| | | | RYSUNEK NR :<br>K-01 |

| POMIESZCZENIA MAGAZYNOWE POZA ŚCIANAMI PIWNICY RATUSZA | | | | | | | |
|---|---|---|---|---|---|---|---|
| PŁYTA NOŚNA<br>WILGOTNOŚĆ % | 7,2 | > 7,5 | > 7,5 | > 7,5 | > 7,5 | > 7,5 | --- |
| ŚCIANY OZNACZONE<br>KOLOREM CZERWONYM<br>O WILGOTNOŚCI % | >7,5 | | | | | | |

| POMIESZCZENIA MAGAZYNOWE WEWNĄTRZ<br>PIWNIC RATUSZA | | | | | |
|---|---|---|---|---|---|
| SKLEPIENIE<br>CERAMICZNE | TAK | | | | |
| ŚCIANY OZNACZONE<br>KOLOREM CZERWONYM<br>O WILGOTNOŚCI % | > 7,5 | | | | |
