| ZADANIE PROJEKTOWE : | REMONT PIWNIC MUZEUM HISTORII MIASTA POZNANIA | | |
| TREŚĆ RYSUNKU : | ŚCIANA ZEWNĘTRZNA<br>EKSPOZYCJA 107 | | |
| konstrukcja | inwentaryzacja | 09.2018 | |

K-03

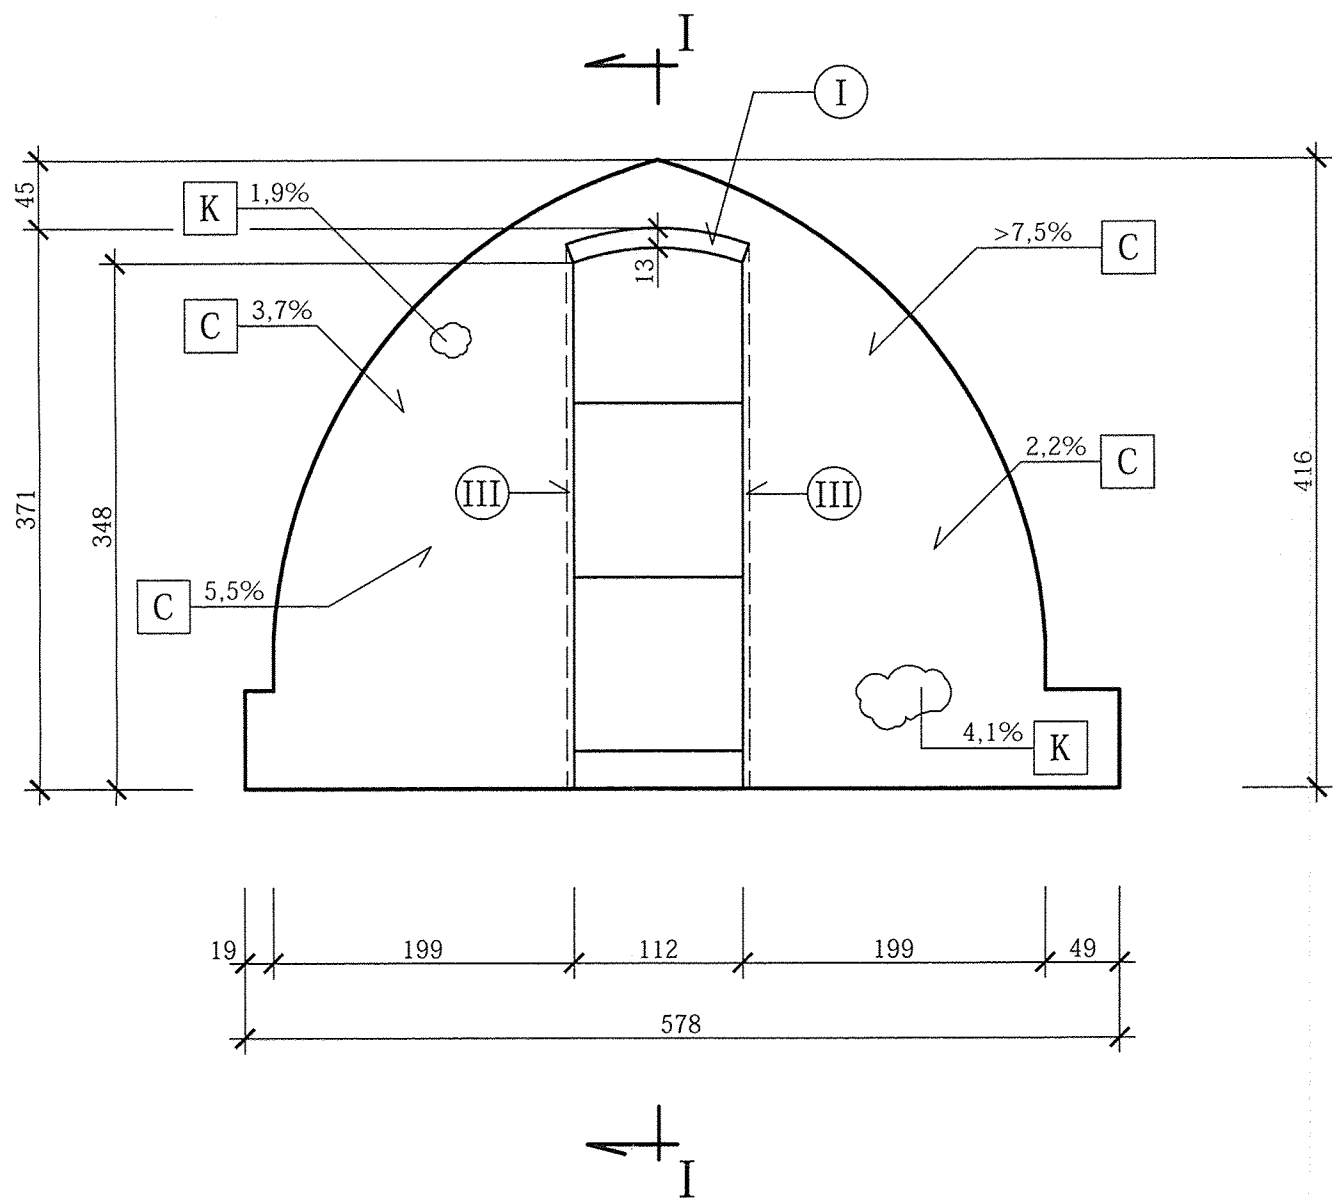
WIDOK ŚCIANY

ŚCIANA ZEWNĘTRZNA

MUR z kamienia naturalnego  
uzupełniony cegłą  
ceramiczną o wymiarach  
nieregularny 27 x 13 x 8 cm

POMIARY WILGOTNOŚCI

06.09.2018

- C ŚCIANA - CEGŁA
- K ŚCIANA - KAMIEŃ NATURALNY
- 107 POM. EKSPOZYCJA
- |        |

| 61,6% |
| 19,5°C |

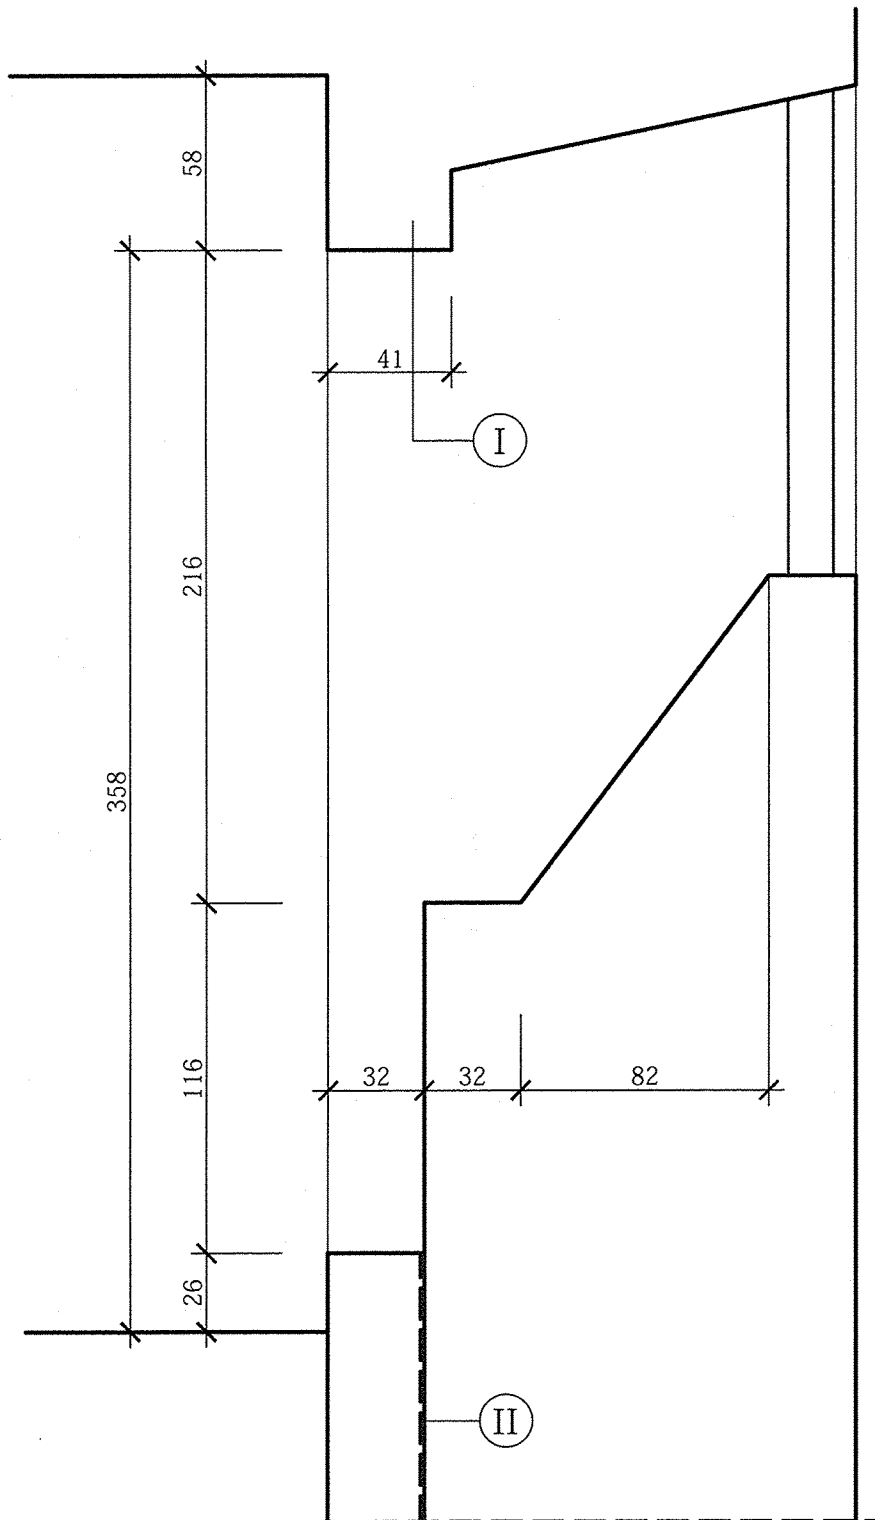
I - I

- ① ŁUK Ceglany  
o wymiarach 13/41 cm
- ② Izolacja ściany  
/ fragment odsłonięty /
- Powłoka asfaltowa
  - Zaprawa cementowa
  - Warstwa ochronna
- cegła na zaprawie cementowej
- ③ Przymurowanie do ościeży  
ścianka o grub. 12,5 cm
