ZESTAWIENIE STOLARKI OKIENNEJ ZAMKU W GOŁUCHOWIE: III PIĘTRO

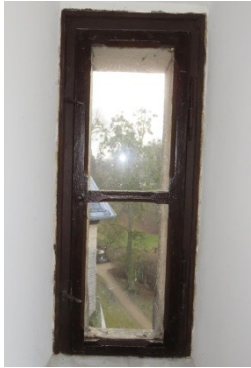
okno krosnowe, drewniane, dębowe, jednodzielne jednoramowe, jednoszybowe, z poziomym szprosem w połowie skrzydła, otwierane do wewnątrz,	stan zachowania okna dobry	przed 1939 r.	4 szt lokalizacja: wieża zach. z klatką schodową strona półn. 2 szt. i strona półd. 2 szt.	- wymiana na nowe okna jednoramowe, z pakietem, otwierane do wewnątrz, rozwierne. szyby zabezpieczone przed UV, zewnętrzne walcowane - materiał dąb - profil ramiaka na wzór istniejącego - okucia obwiedniowe,

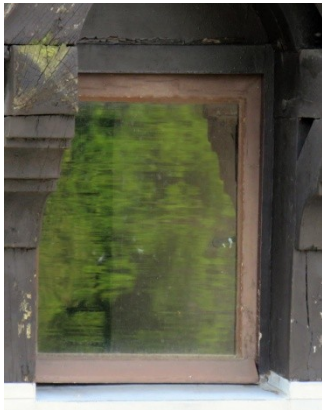
037

Okno krosnowe, drewniane, jednodzielne, jednoramowe, dębowe, otwierane do wewnątrz,	stan zachowania okien dość dobry z wyjątkiem jednego okna zamontowanego na półd. zach. wieży, które ze względu na wewnętrzną konstrukcję dachu jest zamontowane na stałe z utrudnionym dostępem	Przed 1939 r.	24 szt. lokalizacja: wszystkie baszty oraz dach korpusu głównego po stronach półn. i półd.	konserwacja
