Detal łączenia filara i ściany zewnętrznej

Detal naprawy stropu DZ-3

<p>Autorska Pracownia arch. Macieja Malachowicza Parafialna 16 Wrocław tel. 71 345 26 54 zabytki@rewaloryzacja.com</p>	Investor: Muzeum Narodowe w Poznaniu 61-745 Poznań, AL. Marcinkowskiego 9 Rogalin, ul. Arciszewskiego 2	PROJ. WYKONAWCZY —zakres prac, dane geodezyjne: Remont, przebudowa, zmiana sposobu użytkowania budynku d. Stajni w zespole pałacowym w Rogalinie dz.nr 74/3, jedn. ewid. 302110_5.0019	tytuł rysunku: — skala: — data: — <b>detal wzmocnienia stropu i kotwienia filarów z ściana zewn.</b> 1:2 20.12.20
	adres inwestycji	mgr inż. Tadeusz Golebiewski upr. nr 104/80/WBPP mgr inż. Anna Mazij upr. nr 342/85/UW	nr rysunku: — <b>3/K</b>

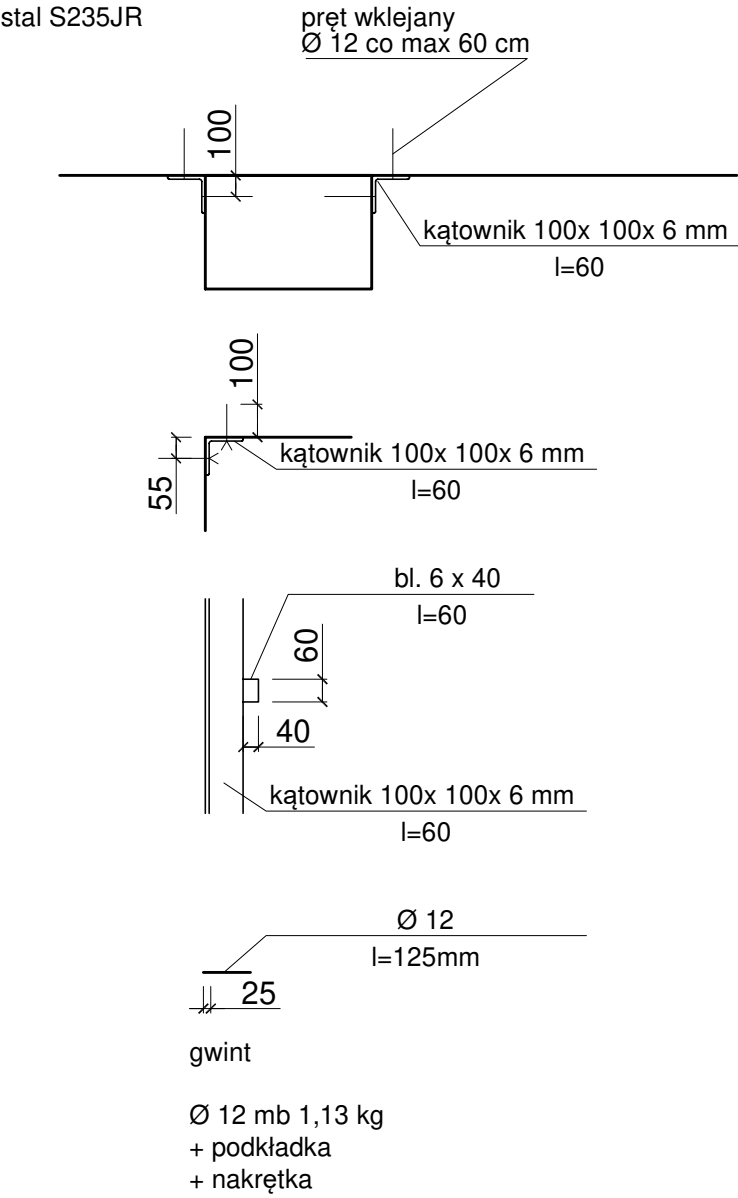
Uwaga: przed skotwieniem ścian i słupów należy sprawdzić stan ściany zewnętrznej, w szczególności ubytki i osłabienie cegły w wyniku zawilgocenia. Jeśli stan ściany nie pozwala na zakotwienie połączenia jak wskazano powyżej należy wykonać z pręta gwintowanego  $\phi$  16 w przewiercie na całej grubości muru i filara oraz blach 25x25 cm gr 6 mm . Szczegóły uzgodnić w trybie nadzoru.
