| ZADANIE PROJEKTOWE | | REMONT I TERMOMODERNIZACJA<br>BUDYNKU MUZEUM INSTRUMENTÓW MUZYCZNYCH W POZNANIU | | | | | | | | | |
| NAZWA I ADRES<br>OBIEKTU BUDOWLANEGO | | Muzeum Instrumentów Muzycznych<br>Oddział Muzeum Narodowego w Poznaniu<br>61-772 Poznań, Stary Rynek 45 | | | | | | | | | |
| TREŚĆ RYSUNKU | | ELEWACJA WSCHODNIA | | | | | | | | | |
| BRANŻA | architektura | STADIUM | proj. wykonawczy | INDEX | 0433 | DATA | 09.2016 | SKALA | 1:100 | STRONA | — — — |

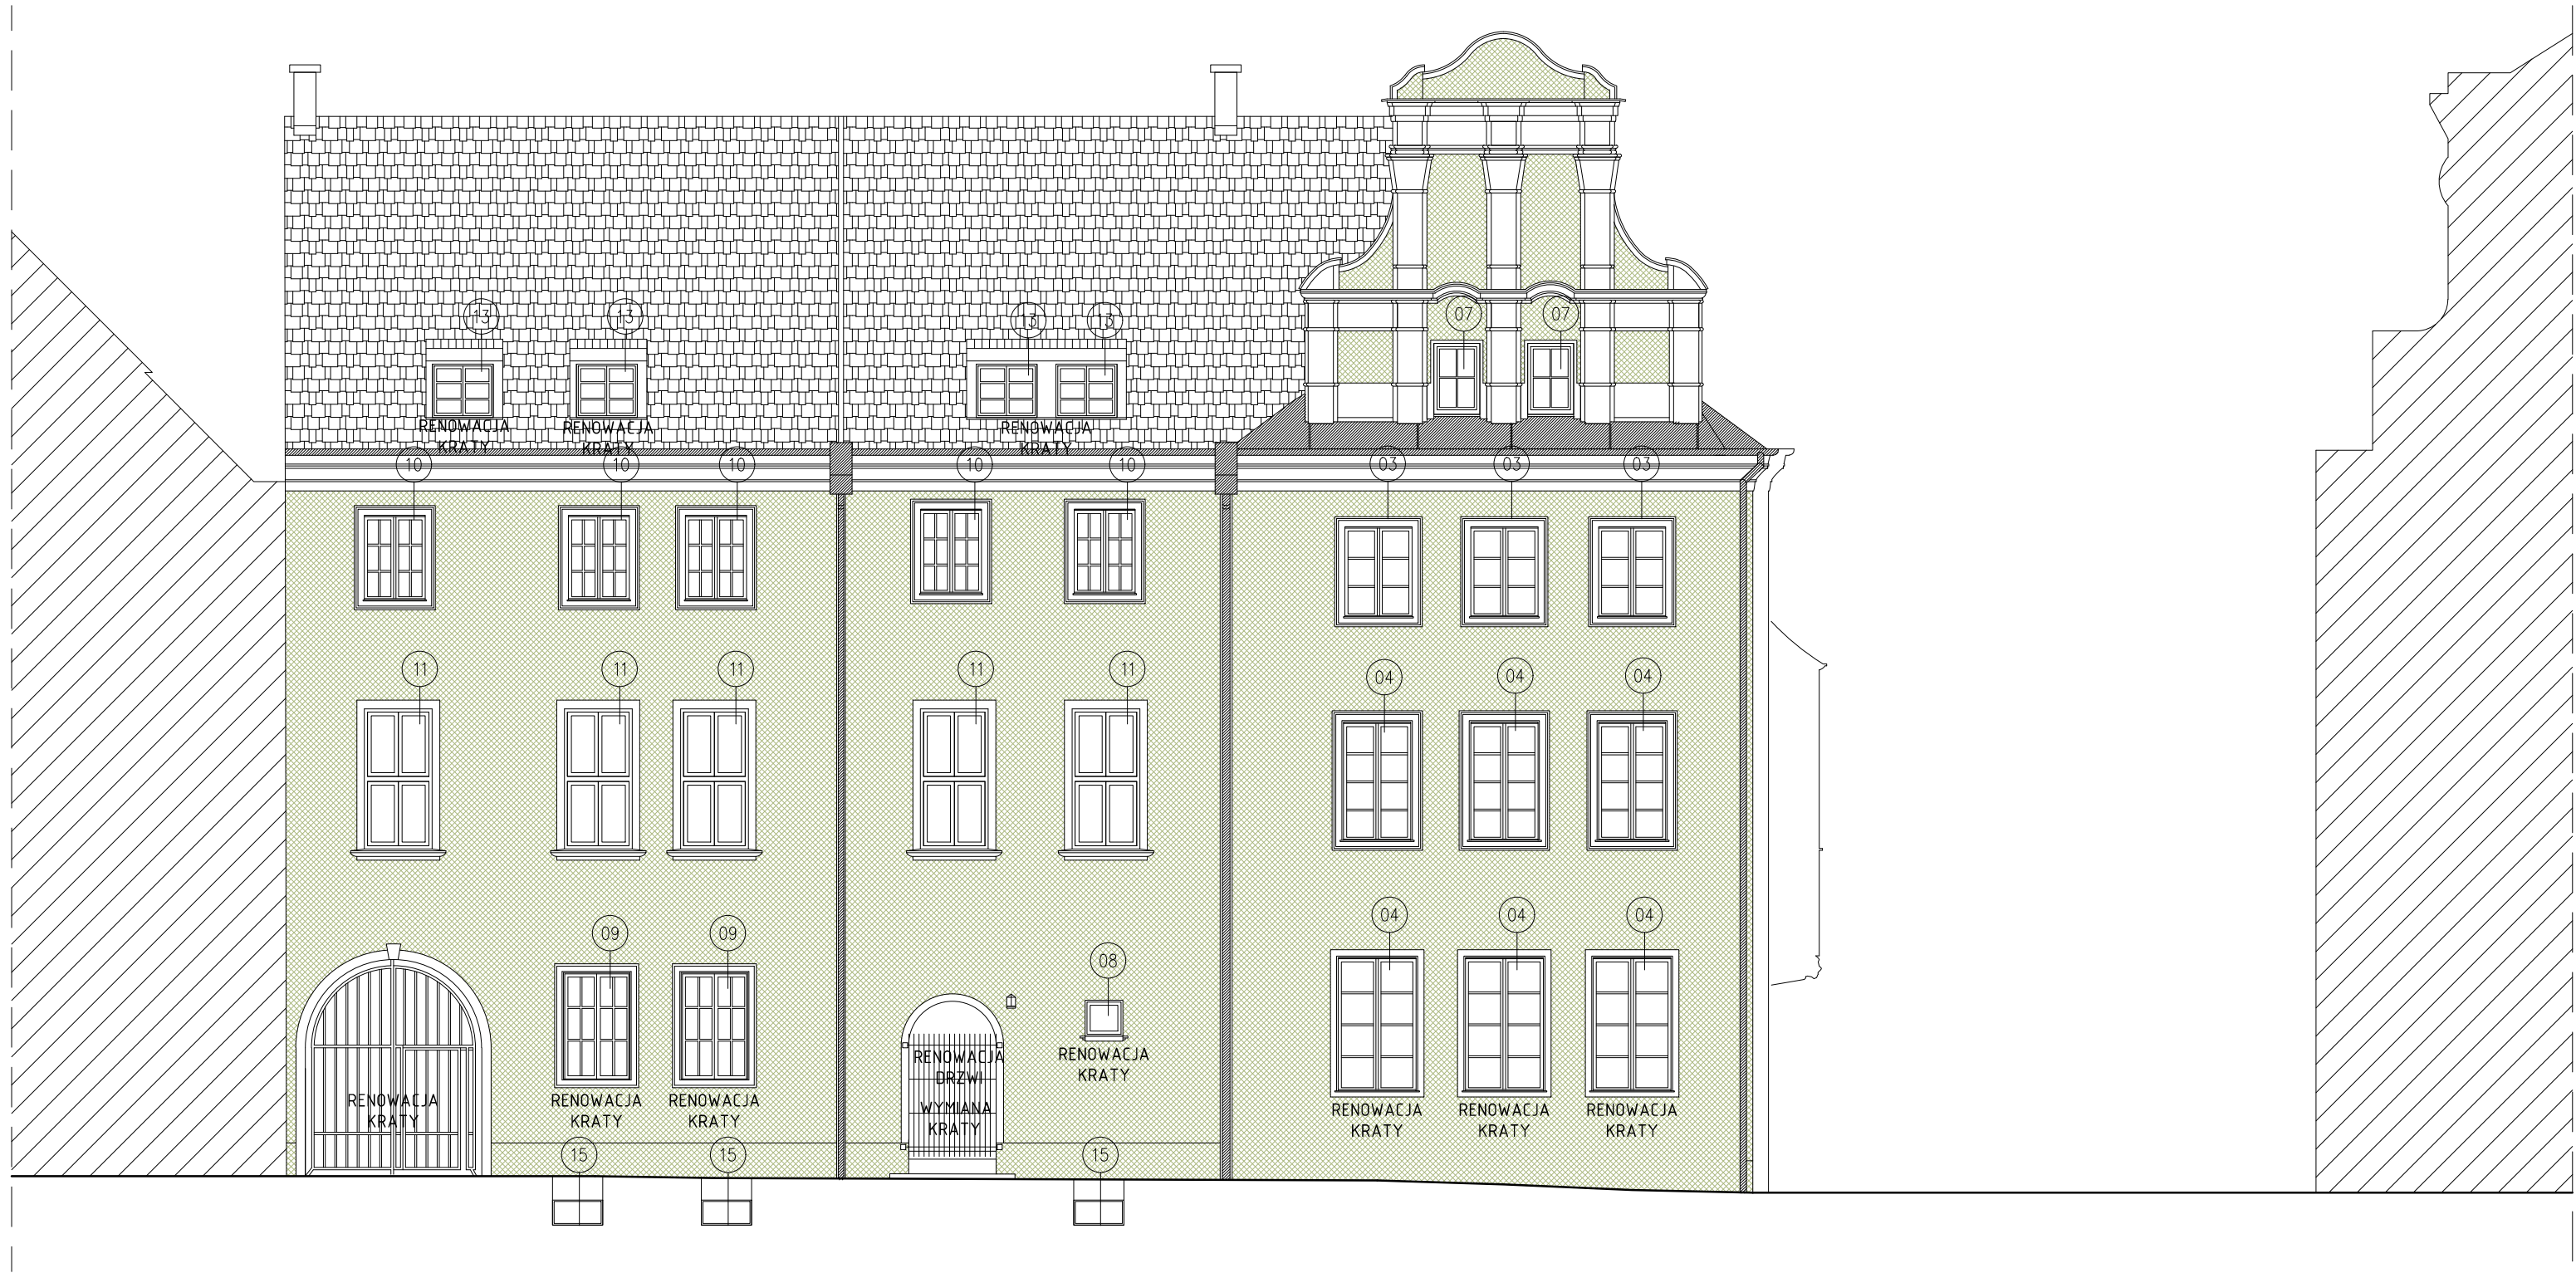
wymiana kraty stalowej  
ramka z profilu kwadratowego 40x40x4mm, z prętami 10x10mm ułożonymi pionowo w rozstawie co 10cm, malowana proszkowo na kolor szary; zamykanie na klucz – wkładka patentowa

remont schodów zewnętrznych:  
–odtworzenie uszkodzonego stopnia betonowego 210x35x15cm (wysokość stopnia mierzona po środku)  
–skucie powierzchni schodów i spocznika, nałożenie stopnic granitowych, płomieniowanych, gr. 4cm
